Geologisk vurdering

Skredfare

GBNR . 63/3 på Alme

Hareid kommune

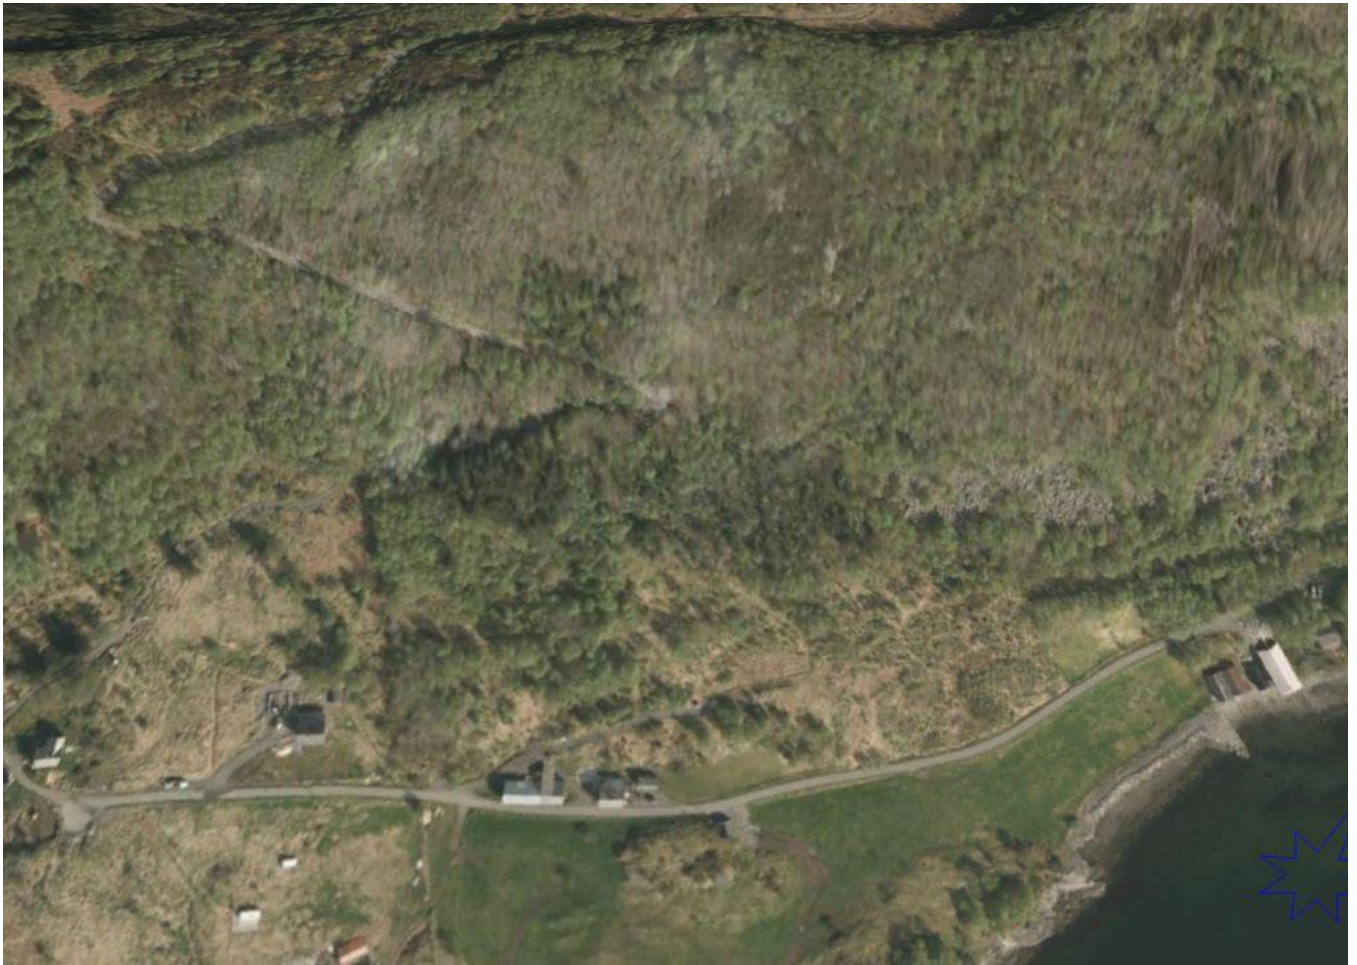
Figur 7: Satelittdata sett mot nord

Det vises ingen tegn til skredbaner, spor i vegetasjonen, sprekker i berggrunnen eller skredavsetninger. Det er observert noe urdannelse etter eldre steinsprang. Og dataene viser et område med mye vegetasjon.

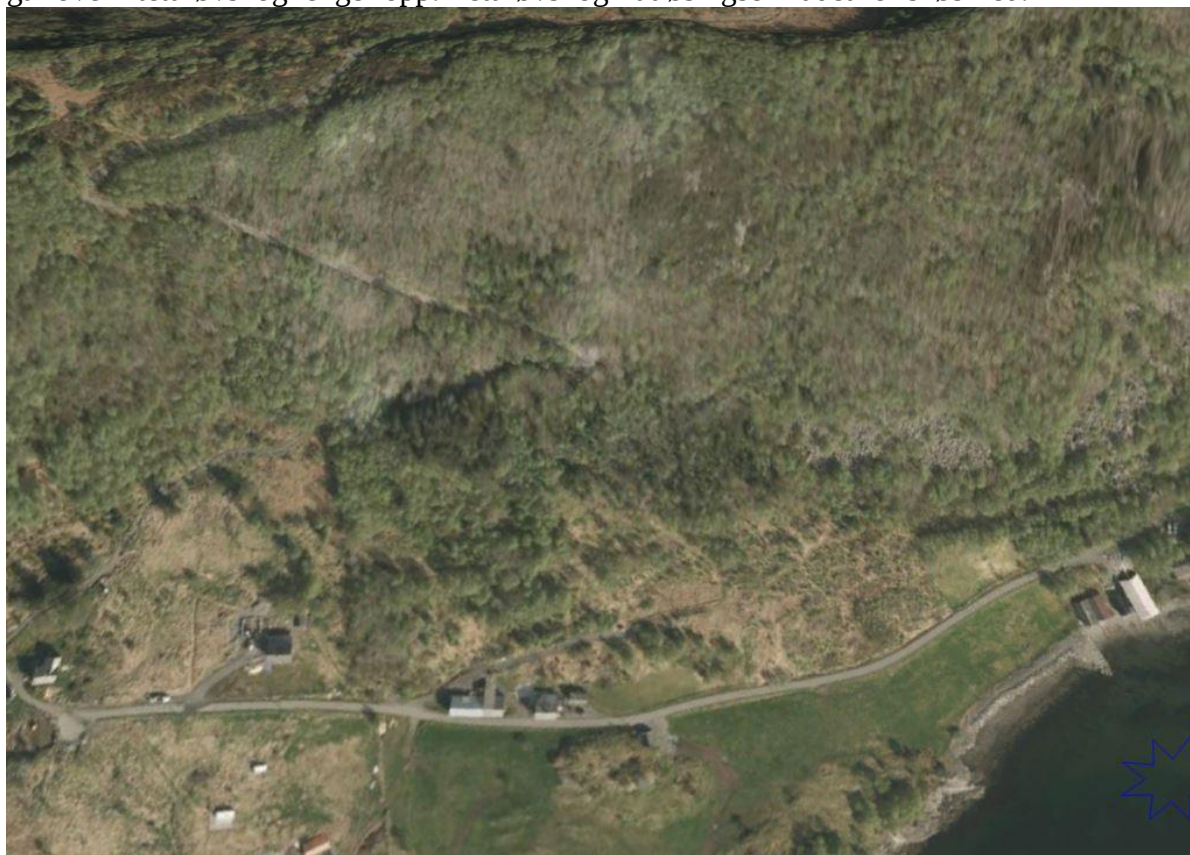
Det er mye vegetasjon oppover i siden. Blandingskog med bartrær og løvtrær nederst som går over i tett løvskog lenger opp. Tett løvskog i utløsningsområdet for snøskred.

Figur 8: Flybilde som viser vegetasjonen i utspringområdet.

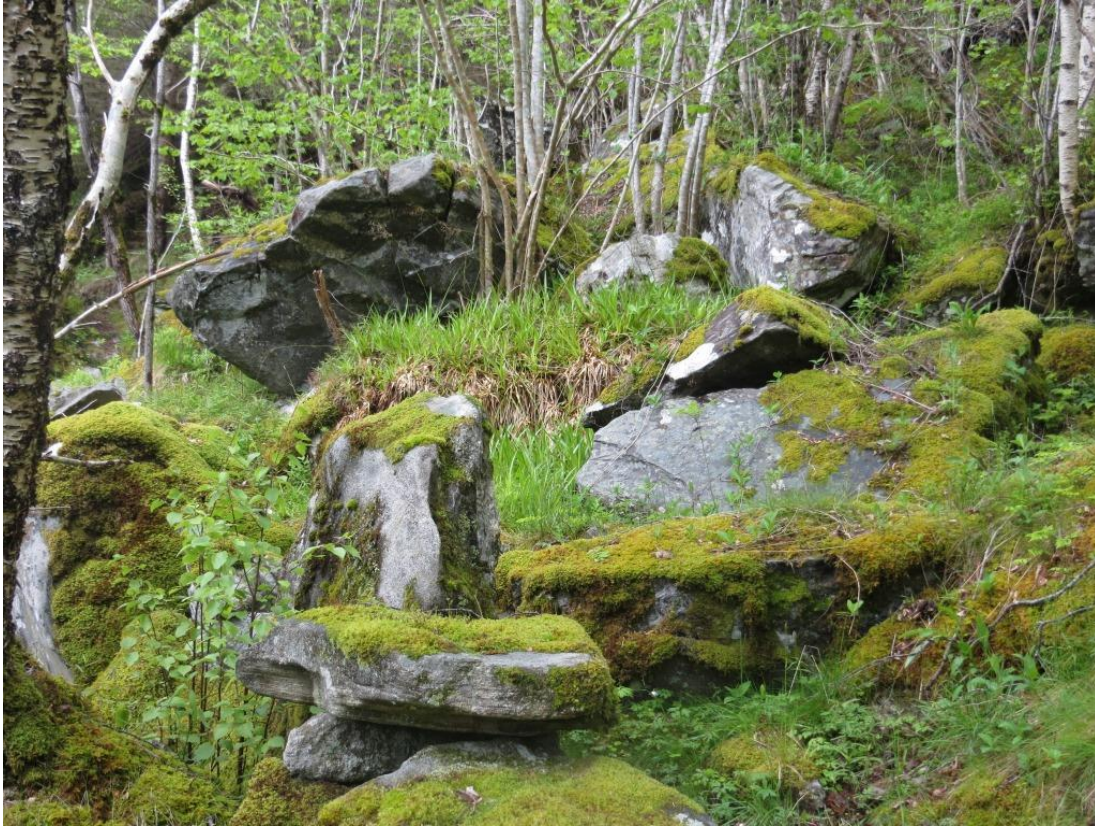
Figur 11 gammel ur i områdets nordlige del

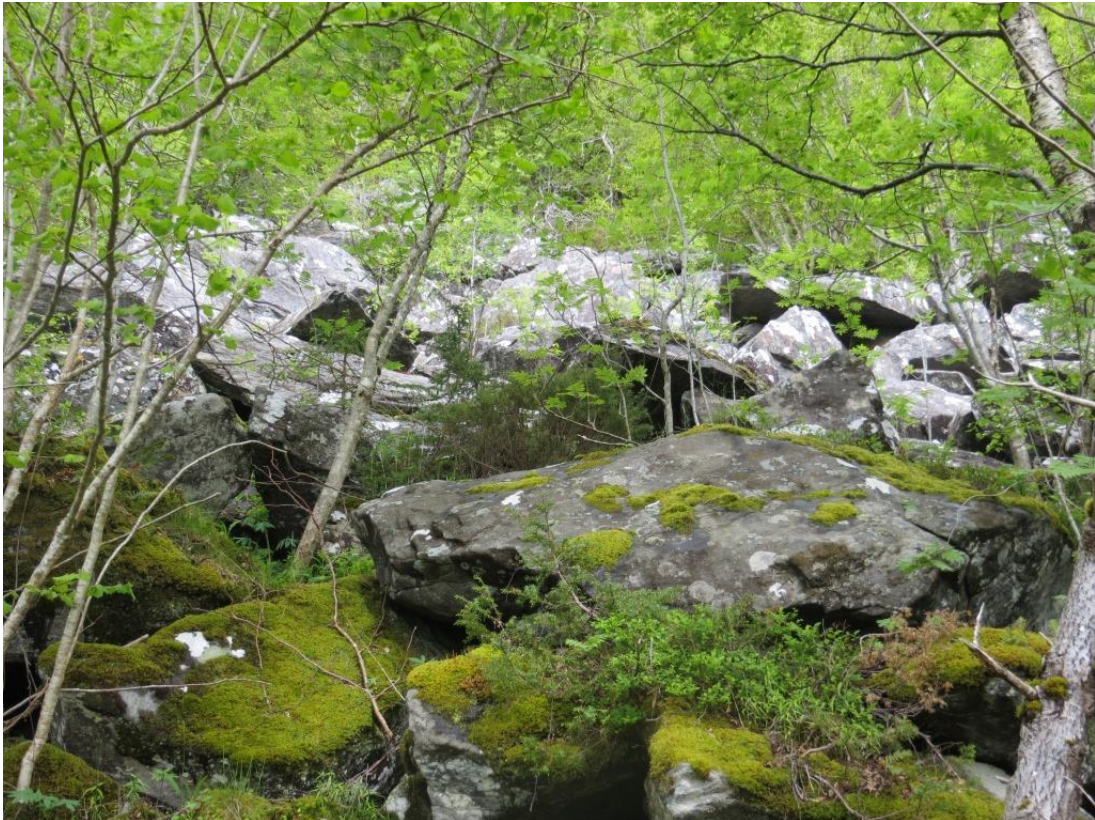
Figur 12 gammel ur på oppsiden av NØ delen av planområdet

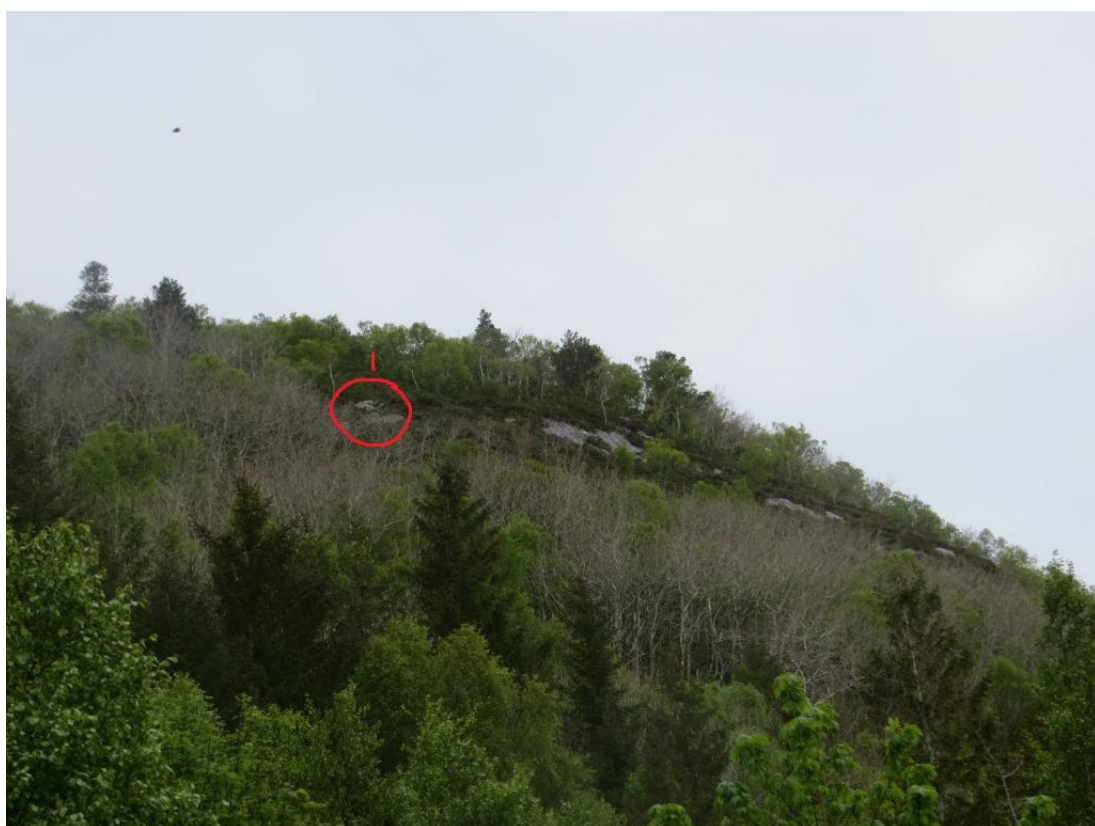
Figur 14 fjellsiden med et observert potensielt utspringsobjekt

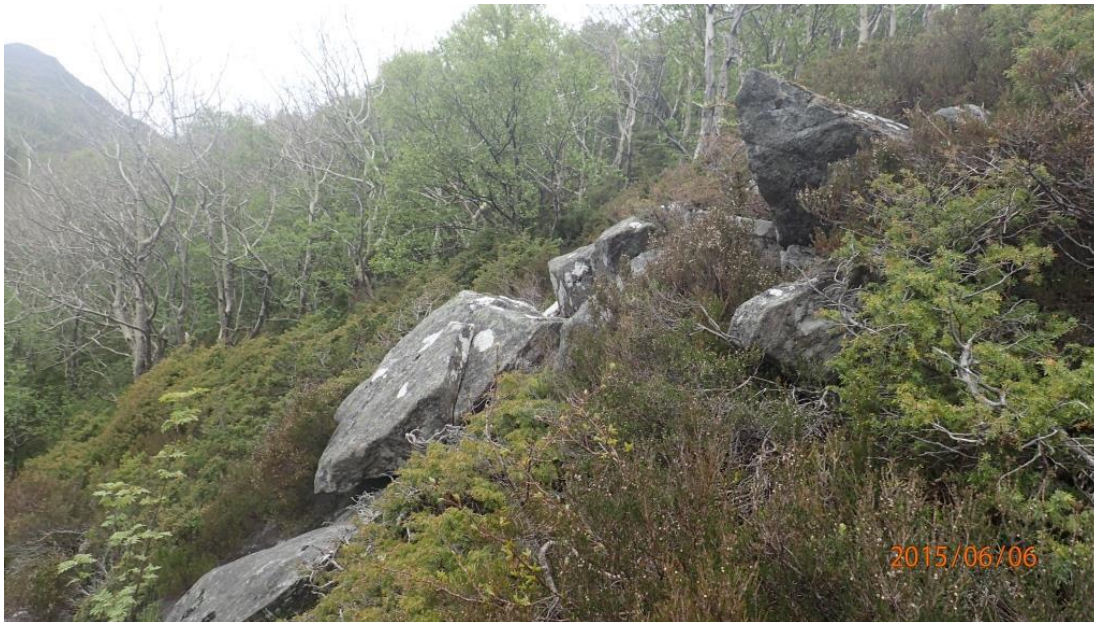
Figur 15 potensielle utspringsblokker i pkt. 1 fig. 14 (foto Georg Johansen)

Blokkene ved pkt. 1 på figur 14 må sees nærmere på og vurderes utløst før området bebygges.

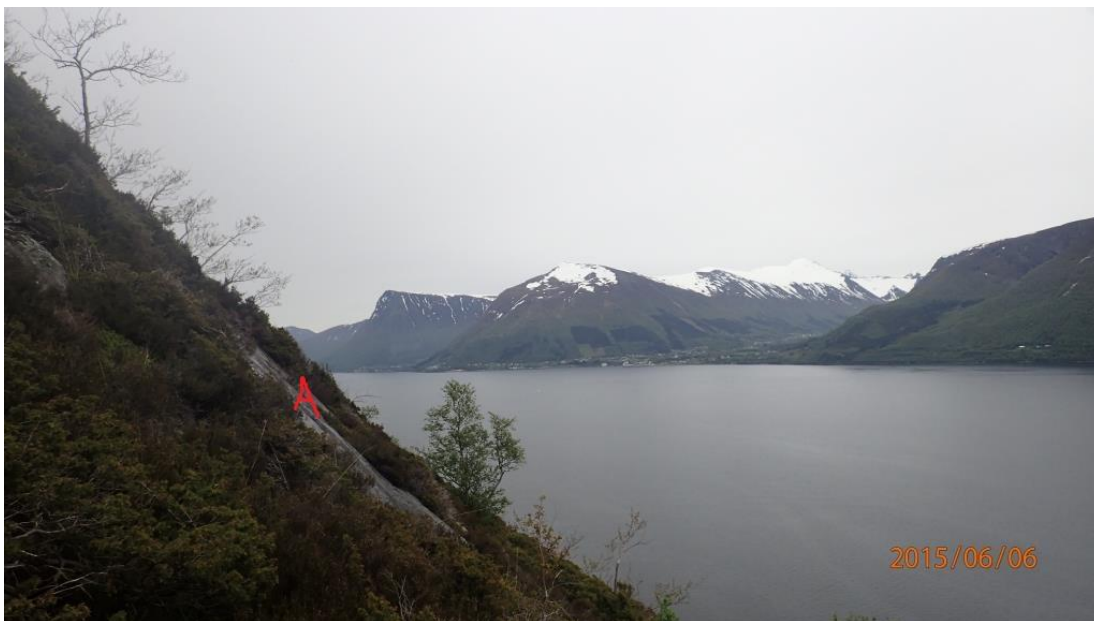
Figur 16 siden fotografert i retning NØ fra utspringspunkt 1. Bildet gir god visualisering av bratthet.(foto Georg Johansen)

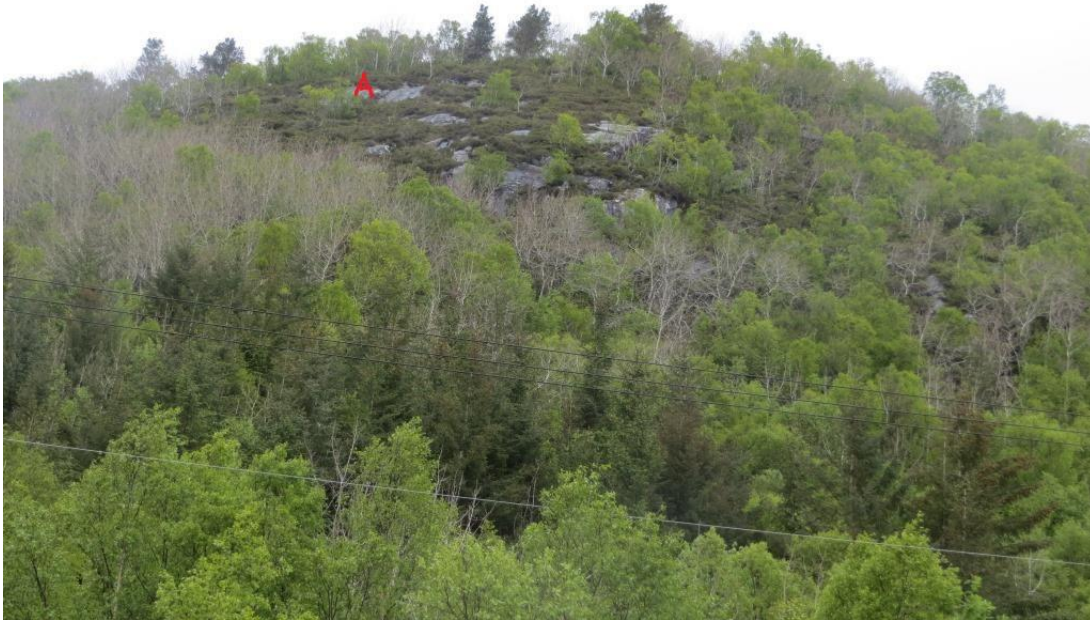
Figur 17 Bart fjell på nivå 100 moh. Pkt. A er pkt. A på fig. 16. På avstand ser fjellet rent ut og utspringsfare vurdert som liten. Men en detaljstudie viser at det ligger flere mindre blokker som på sikt vil springe ut. Disse vil ha korte utløp og fanges opp av vegetasjonen.

Forøvrig har ovenforliggende fjellside kun har noen mindre blokker liggende. Disse ansees ikke å representere fare for steinsprang med utløp som vil nå forbi eksisterende ur og inn i planarealet.

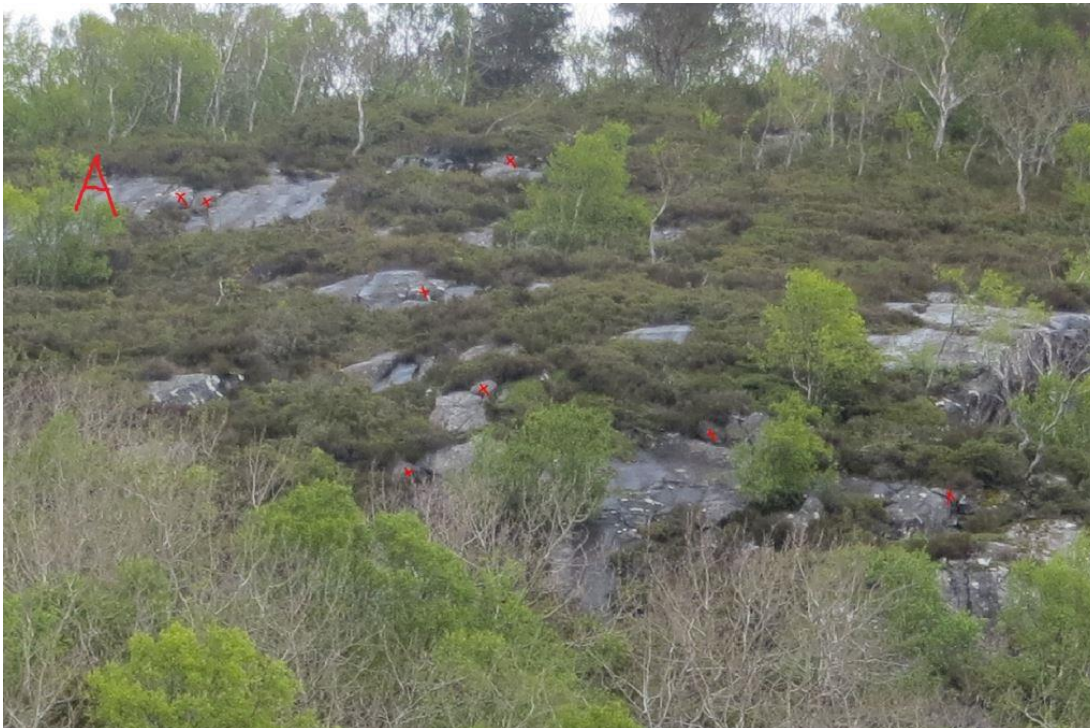
Figur 18 viser mulige fremtidige utspringspunkt.

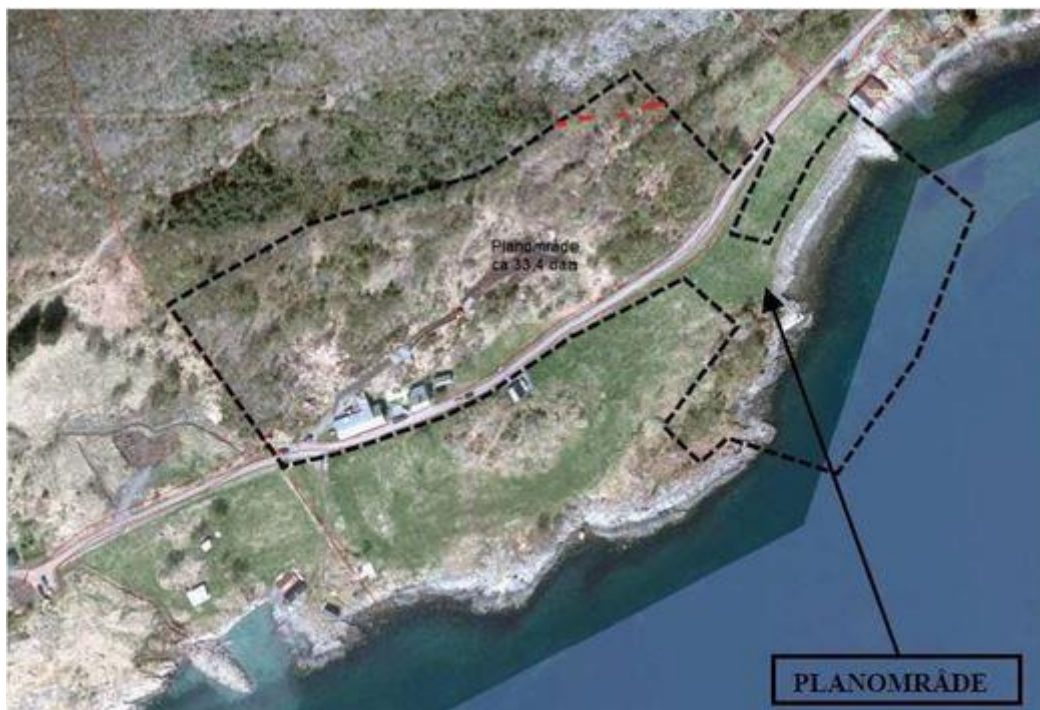
Figur 21 Utsnitt av ortofoto med forslag til planområde, med anbefalt avkortning av planlagt planareal mot tallusavsetningen i nord. Kilde sunnmørskart.no

Gamle og til dels gjenvokste urer på oppsiden av planområdet, viser at området har vært preget av steinsprang i tidligere tider. En del kraftige blokker ligger i urer ned mot planområdets NØ margin. Urenes nedre margin definerer margin av utløpsdistanse.

Med tanke på fare for steinsprang anbefales det at planområdet innskrenkes i nordlige del og utvides i sørlige del som vist på figuren under. Dette for unngå inngrep i grunnen på nedsiden av ura, som kan utløse sig av masse inn i planområdet.

Fra et geofaglig ståsted kan prosjektet, slik planområdet fremstår i dag, anbefales for tiltenkte formål, med foreslåtte avkortning av planområdet som vist på figur 21.

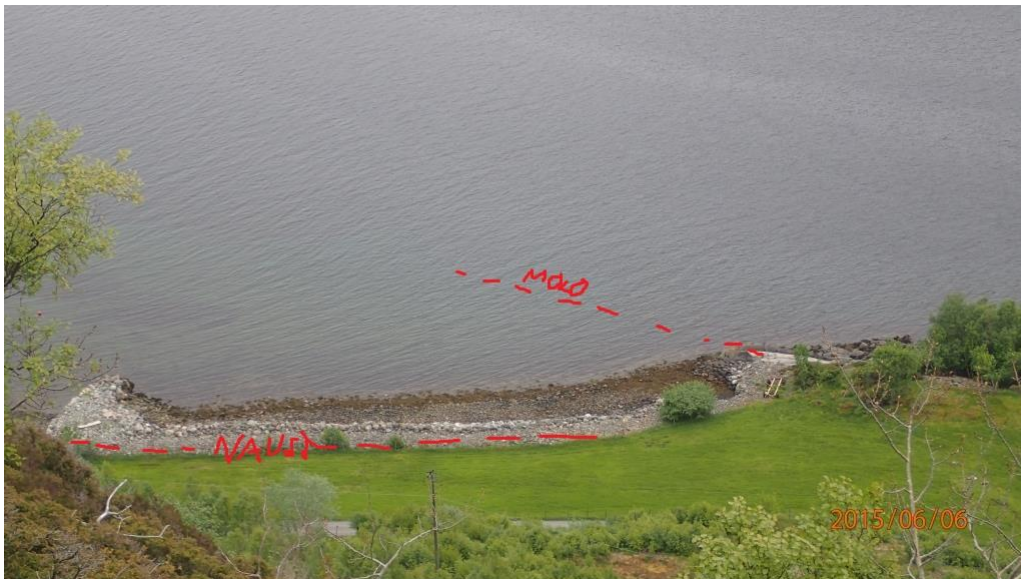
Figur 22 Strandsonen ligger i et område med tynn morene på fjell. Marin grense ligger over denne, og det ventes at det ligger utvaskede strandsedimenter i området hvor det planlegges naust, og at det er kort ned på fjellet. Denne massen vil være stabil i forhold til planlagt utbygging.

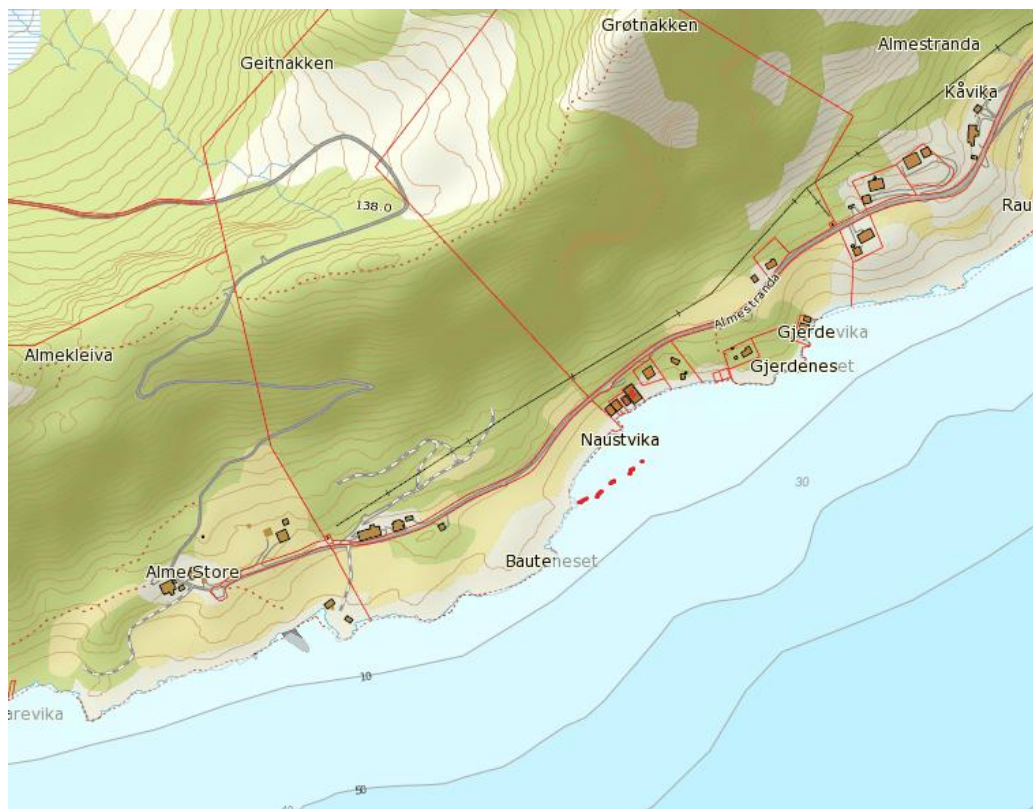
Figur 23 viser at vanddybde for området ligger under 10m koten. Estimert vanddybde hvor moloen skal anlegges er +/- 5m.
