Kvikkleireutredning 2816 Hareid

Geoteknisk datarapport

Reguleringsplan

Dokumentnr. 19028-RIG01
Versjon 1
24.6.2020

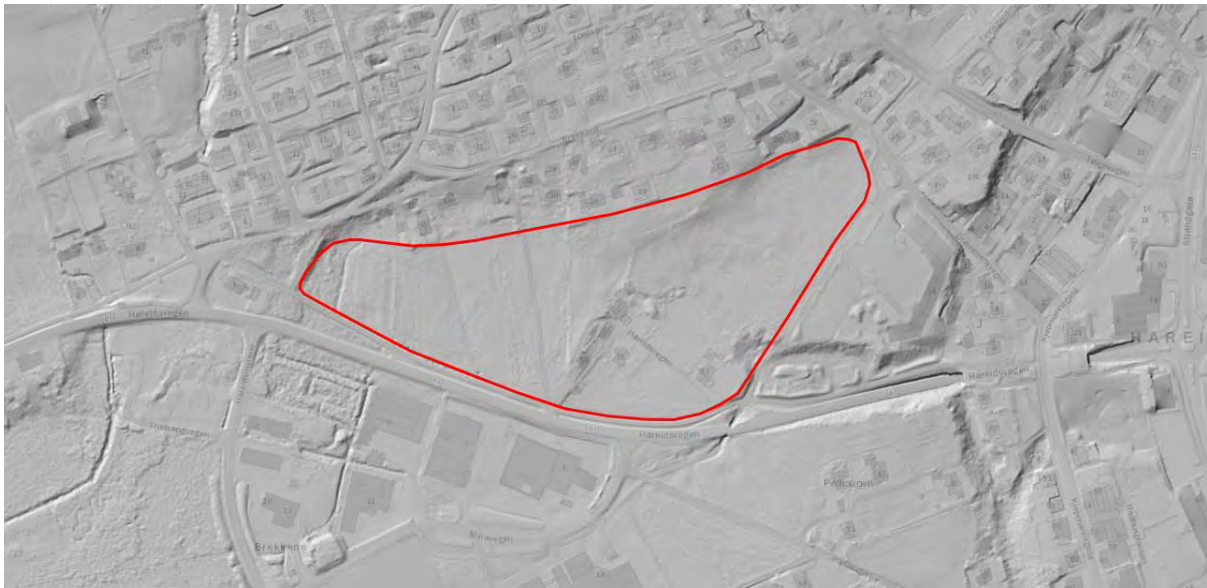
Figur 2: Relieffkart. Prosjektområdet er markert i rødt (Kilde: atlas.nve.no, hentet 15.06.2020)

Nord for prosjekt området ligger en skråning med omtrentlig helning 1:12. Selve prosjektområdet er flatt. Rett øst for skolen ligger en liten skråning med helning mellom 1:10 og 1:5, før området flater ut ned mot havneområdet. Sør for planområdet er det tilnærmet flatt.

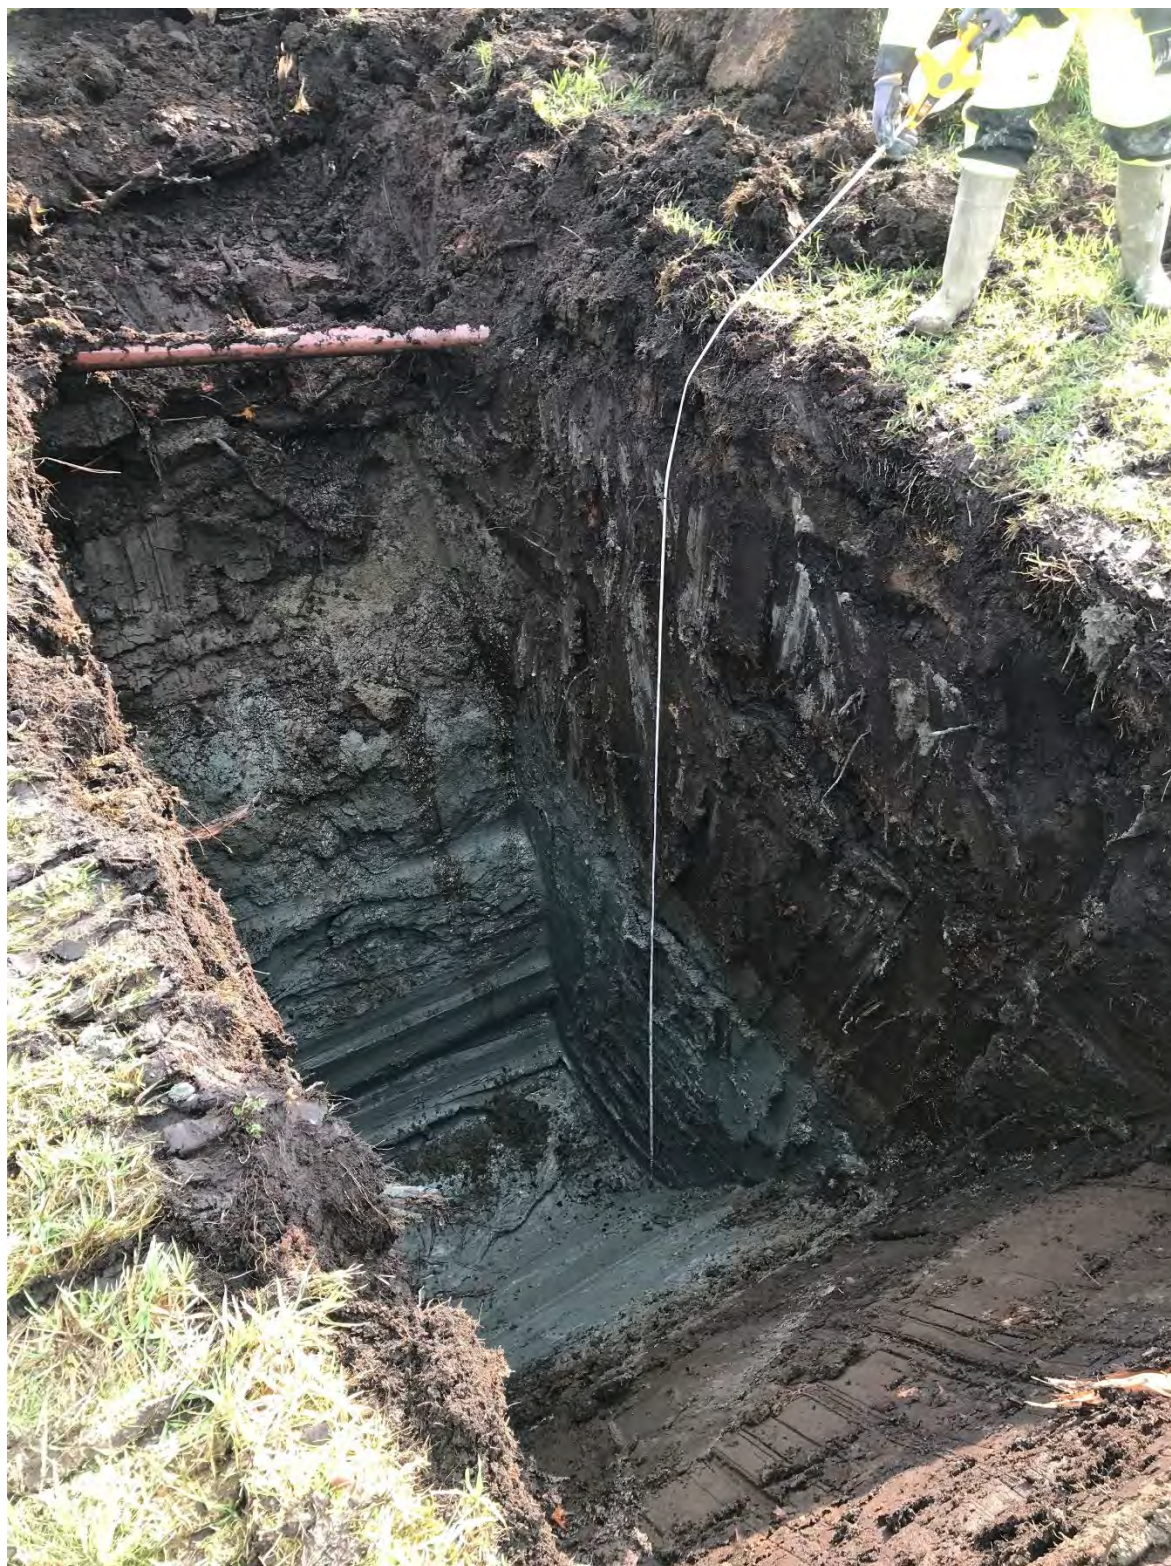
Figur 4: Lagdeling i posisjon E2.

Det er under prøvegravning tatt opp prøver med påvist kvikkleire i E2 (omrørt skjærstyrke < 0,33 kPa). Prøvegravningen ble avsluttet i bløte masser på ca. 4 m dybde, da maskinen ikke hadde lenger rekkevidde. Figur 4 viser bilde av prøvegravingsgropa.

Mye tynne sjikt med sand. Stratigrafi: 2 m matjord, 30 cm sand, 1,7 m silt/leire. Blir bløtere mot dybden. Disser i grunnen når maskinen beveger seg. Stoppet på 4 m dybde fordi maskinen ikke rekker dypere.

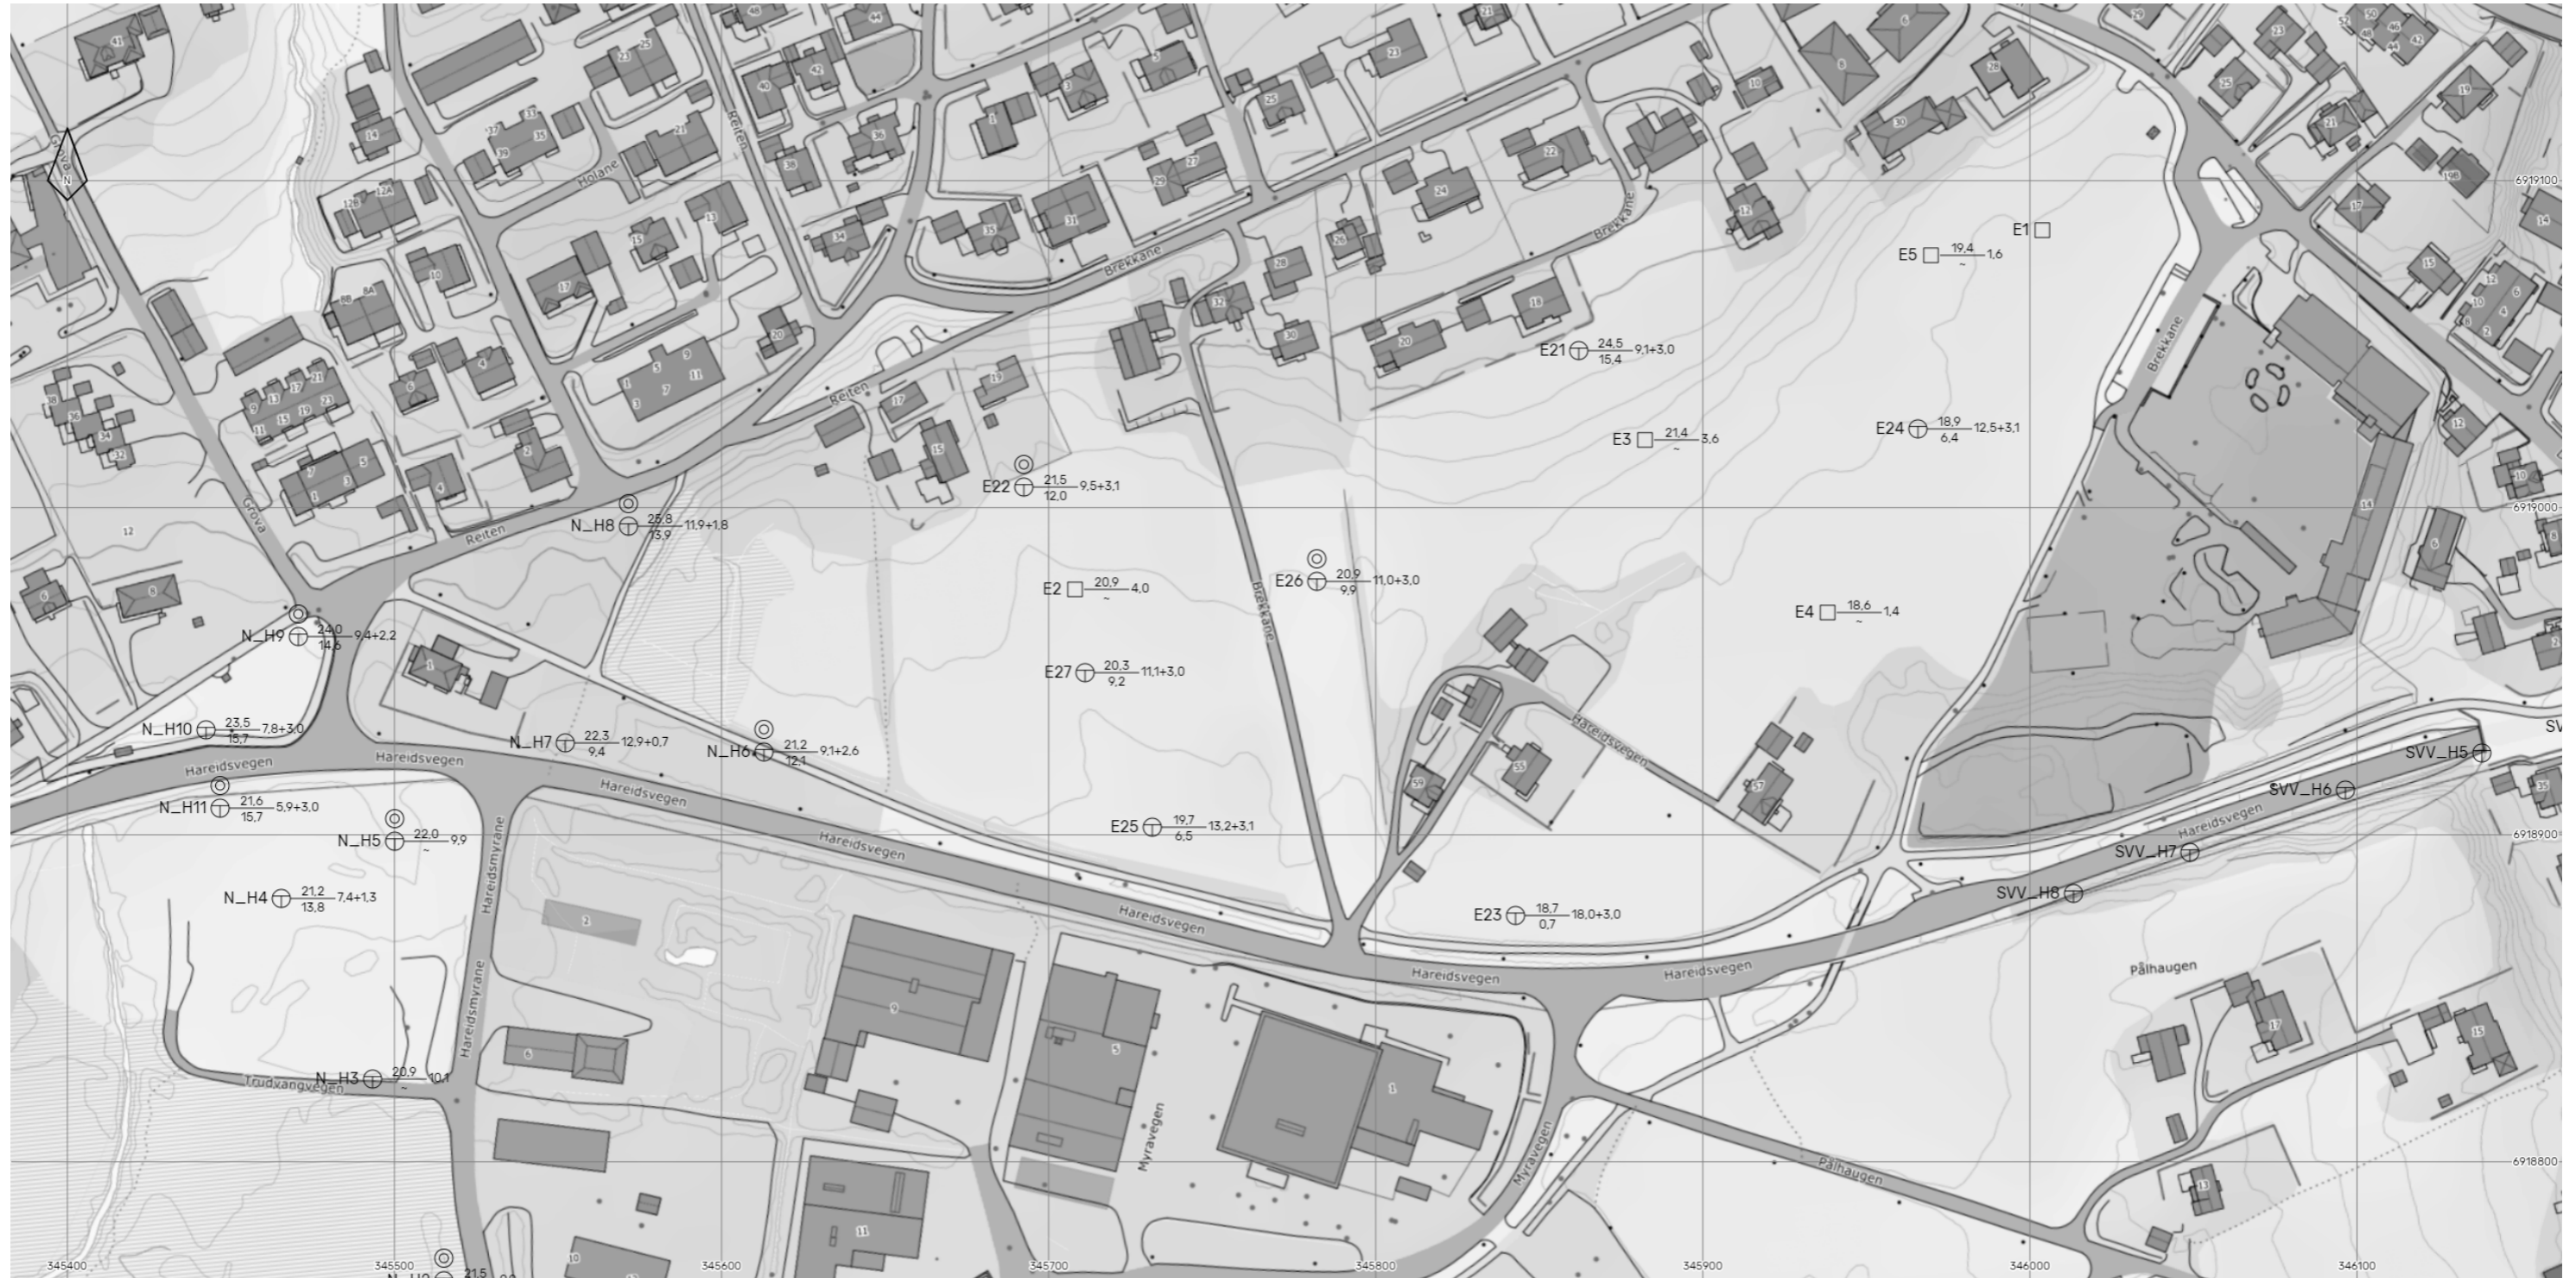
Oppdrag	19028 Kvikkleireutredning 2816 Hareid				 
Feltarbeid utført av	Lingen Grunnboring				
Målestokk	1 : 2000 (A3)				
Koordinater	Horisontalreferanse: EUREF89 UTM sone 32 Vertikalreferanse: NN2000				
Utskriftsdato	24.6.2020	Plot utarbeidet av	Egil Monsås	Kontrollert av	Trym Abrahamsen
Tegningsnr.	V101	Vedlegg til	19028-RIG01 Datarapport	Versjon	1

Oversikt over feltarbeid er vist i Tabell 2 og Tabell 3 samt på plantegning V101. Resultatene er vist som enkeltboringer på tegninger i V201.

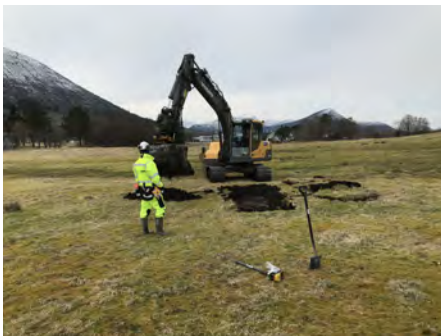
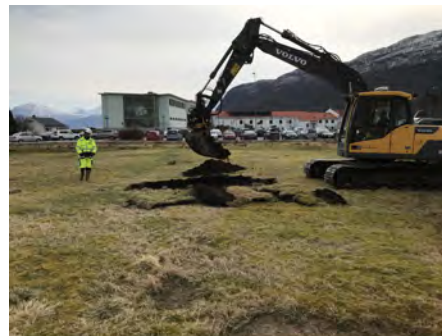
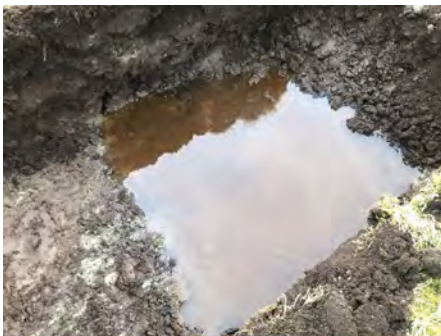
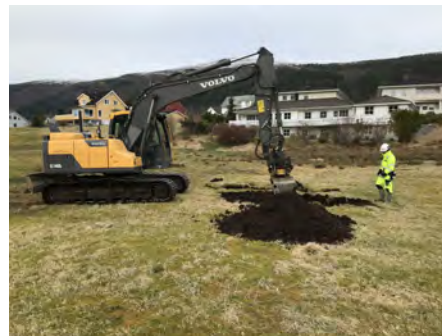
Posisjon	E1		
Feltarbeid utført av	Ljngen Grunnboring		
Koordinater	Nord: 6 919 084,8 Øst: 346 003,8 (EUREF89 UTM sone 32) Høyde: 18,9 (NN2000)		
Utskriftsdato	24.6.2020		
Vedleggnr.	B.I.1	Vedlegg til	19028-RIG01 Datarapport

På 1 m dybde er det 2 tydelige oppkomme av vann. Mye rust-partikler i vannet. Trolig fra gammelt rør. Vannet stiger fortsatt sakte når hullet blir lukket etter ca. 30 min.

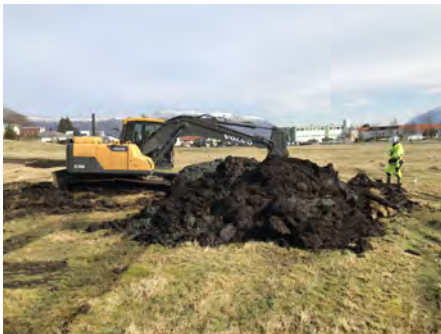
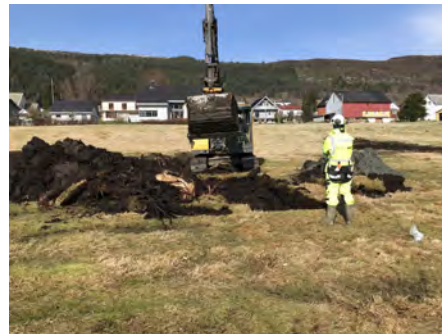
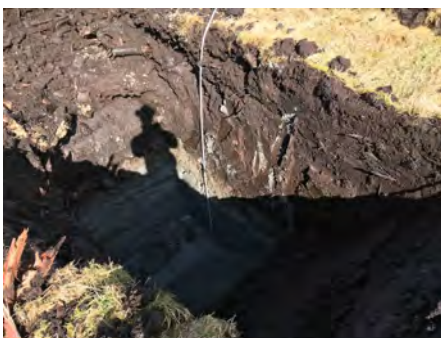
Posisjon	E3		
Feltarbeid utført av	Ljngen Grunnboring		
Koordinater	Nord: 6 919 020,9 Øst: 345 882,4 (EUREF89 UTM sone 32) Høyde: 21,4 (NN2000)		
Utskriftsdato	24.6.2020		
Vedleggnr.	B.I.3	Vedlegg til	19028-RIG01 Datarapport

1,8 matjord, 40 cm humusholdig sand, 1,4 leirig sandig silt. Faste masser i bunn. Bunn på 3,6 m

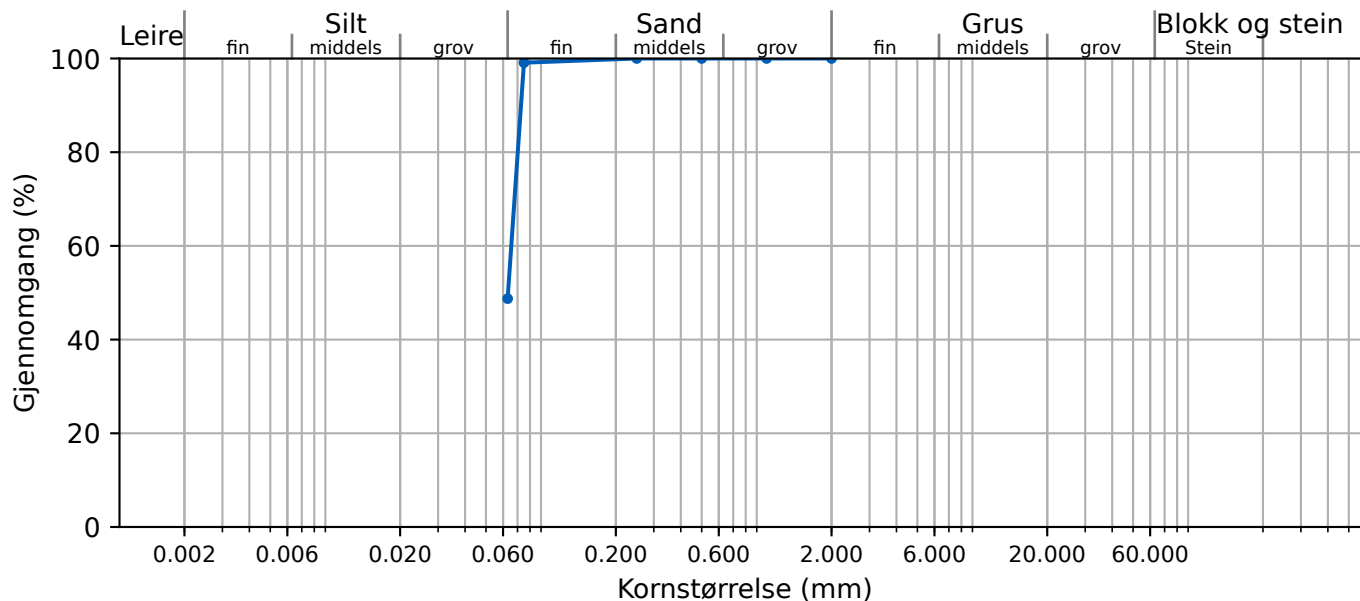
2.2.1 Posisjon E3: Prøve PR26 (Dybde 3,000 til 3,100 m)

Partikkelstørrelse (mm)	Gjennomgang (%)
2,000	100
1,000	100
0,500	100
0,250	100
0,075	99
0,063	49
