Hareid kommune

# Faresonekartlegging

**Brandal**

Oppdragsnr.: 5166181 Dokumentnr.: GEO-01 Versjon: J01

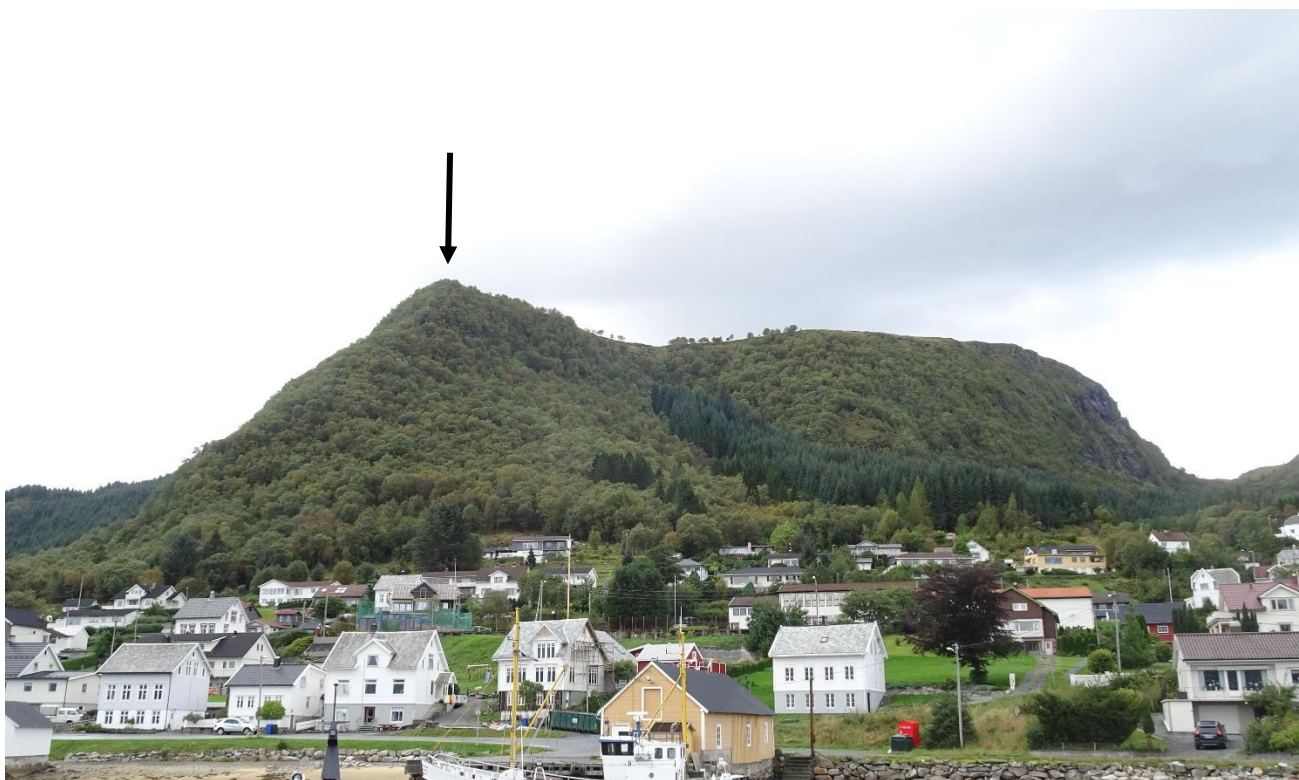
Figur 3: Oversiktsbilde tatt mot vest, opp mot Knutenakken (sort pil). Terrengen danner en konkav gryte som strekker seg opp til et flatere platå på toppen.

Boligfeltet på Brandal strekker seg opp til kote +55. Terrengen stiger videre opp mot Knutenakken hvor terrenget flater ut til et flatere platå ved kote +280-310, se Figur 3. Terrenghelningen er relativt slak (10-25°) opp til ca. kote +110, før det stiger brattere med ca. 27-35° opp til toppen av platået. Terrengen danner en konkav «gryte» opp mot platået. Terrengen er brattest opp mot Knutenakken (mot sør) hvor det er over 50° helning, se Figur 4.

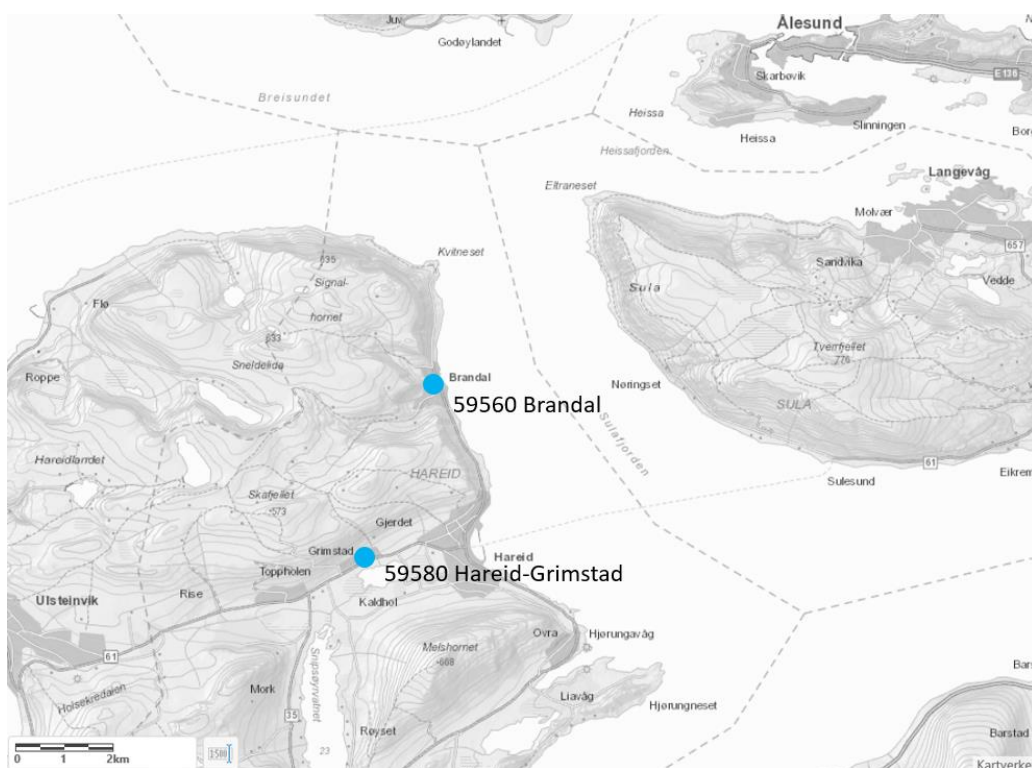
Figur 8: Plassering for nærliggende værstasjoner

Nærliggende værstasjoner er 59580 Hareid-Grimstad og 59560 Brandal, se Figur 8.

Stasjonen på Brandal var i drift fra september 1980 til desember 1996 og stasjon Hareid-Grimstad var i drift fra januar 1961 til september 1973.

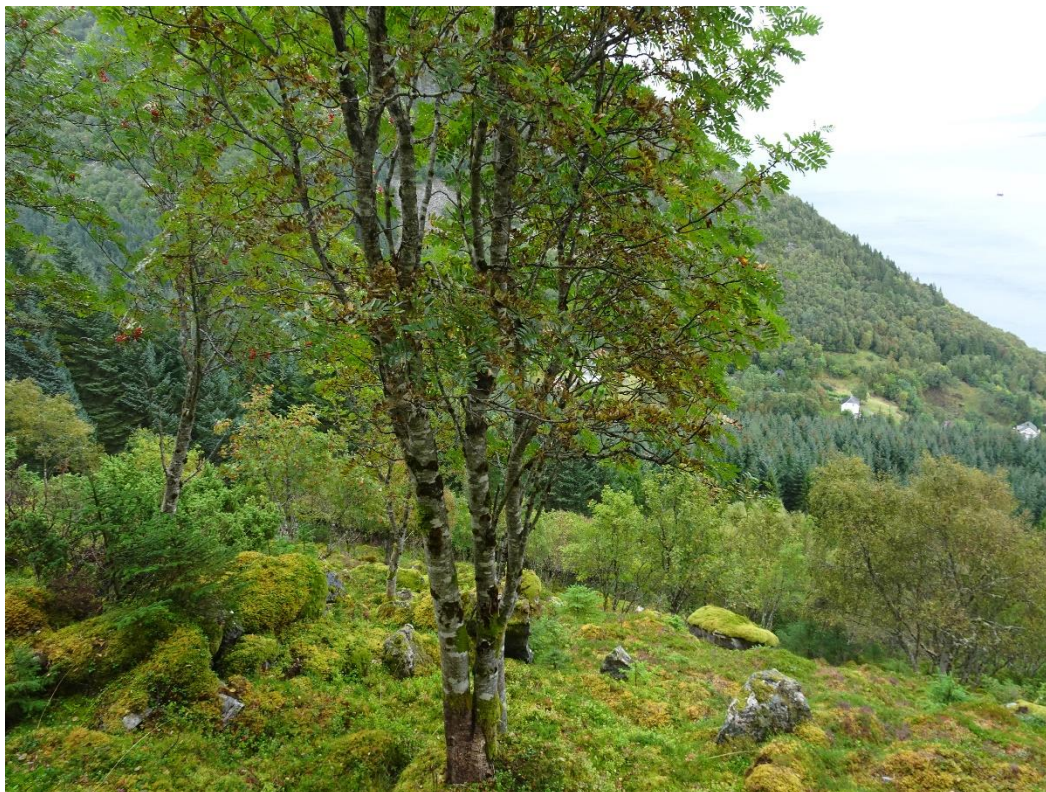
Figur 11: Bilde fra øvre del av terrenget viser spredt skog og grovblokkig vegetasjonsdekt ur. Inntrykket er at løsmassedekket er tynt og usammenhengende.

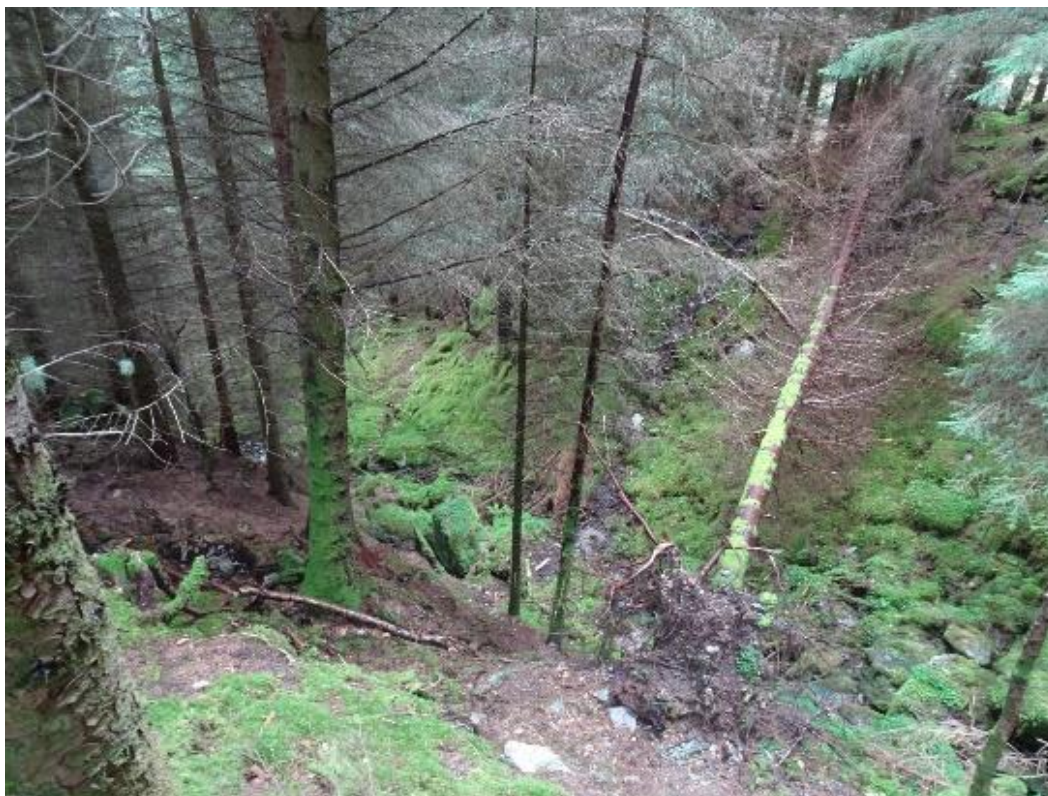
Figur 12: Bilde fra nedre del av ravine viser urmasser, mulig moreneavsetninger i sidekantene. Rotvelt og lokale utglidninger tyder på pågående erosjon langs bekkeløpet.

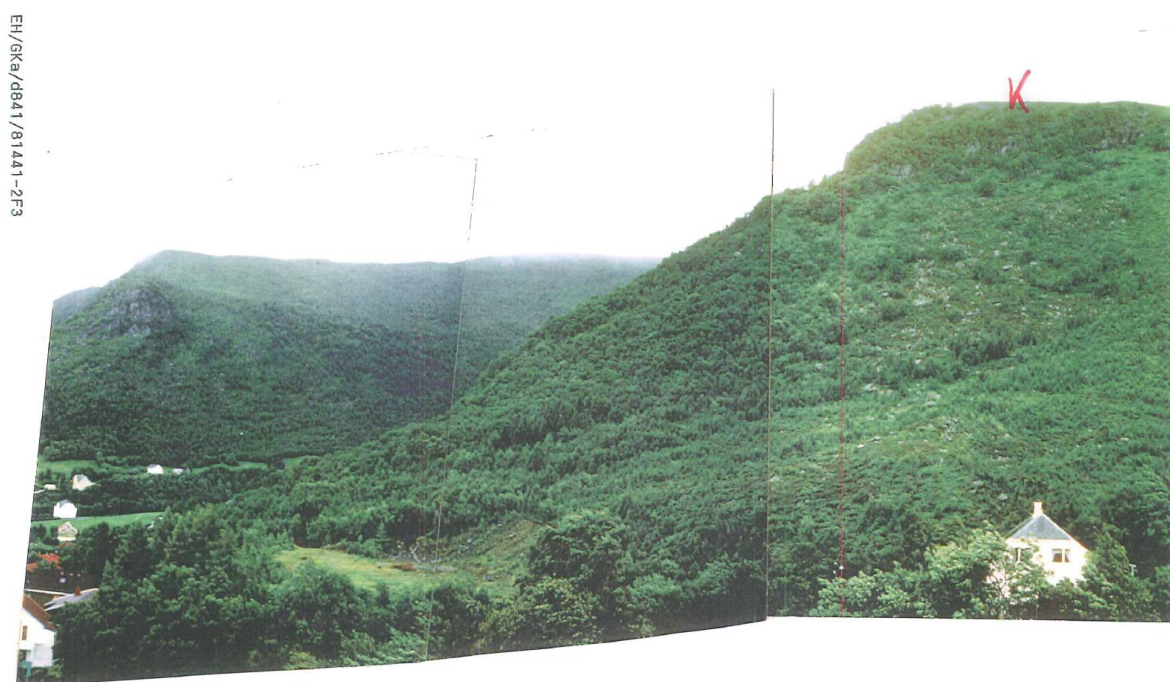
Figur 15: Foto av NGI fra 1976. Idrettsplassen synlig til venstre i bildet. På bildet vises Knutenakken (K) og en ser tydelig ur og steinsprangblokker som ligger spredt i terrenget.

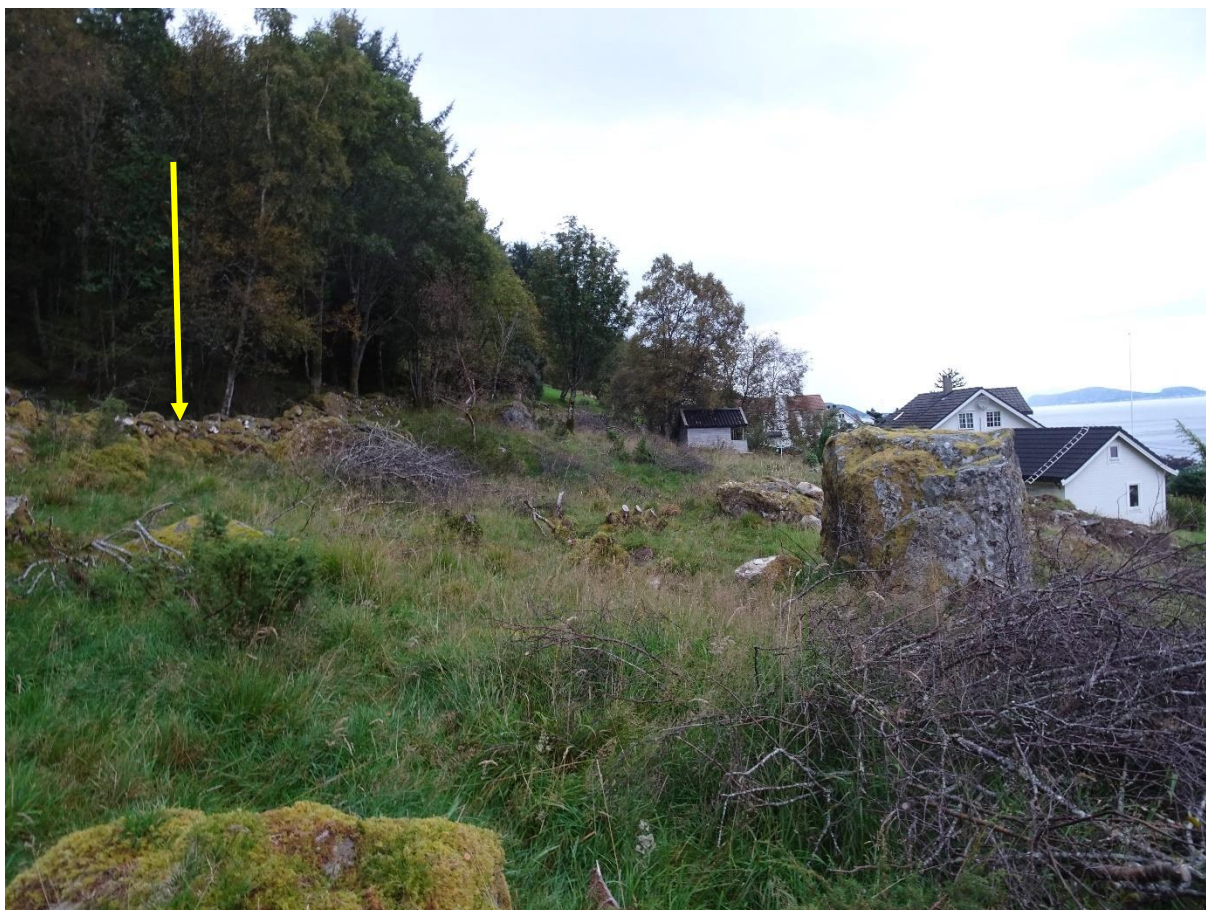
Figur 16: Bilde tatt sør i vurdert område mot nord viser store historiske steinsprangblokker i terrenget. Gammel steingard er indikert med gul pil.

Aktivitet fra steinsprang og steinskred er den mest fremtredende skredtypen for vurdert område. Urmasser fra historiske skred strekker seg ned fra Knutenakken og avgrenses generelt i området av en gammel steingard som ligger mellom bebyggelse og skogkledd li, se Figur 16 og vedlagt registreringskart (Vedlegg C).

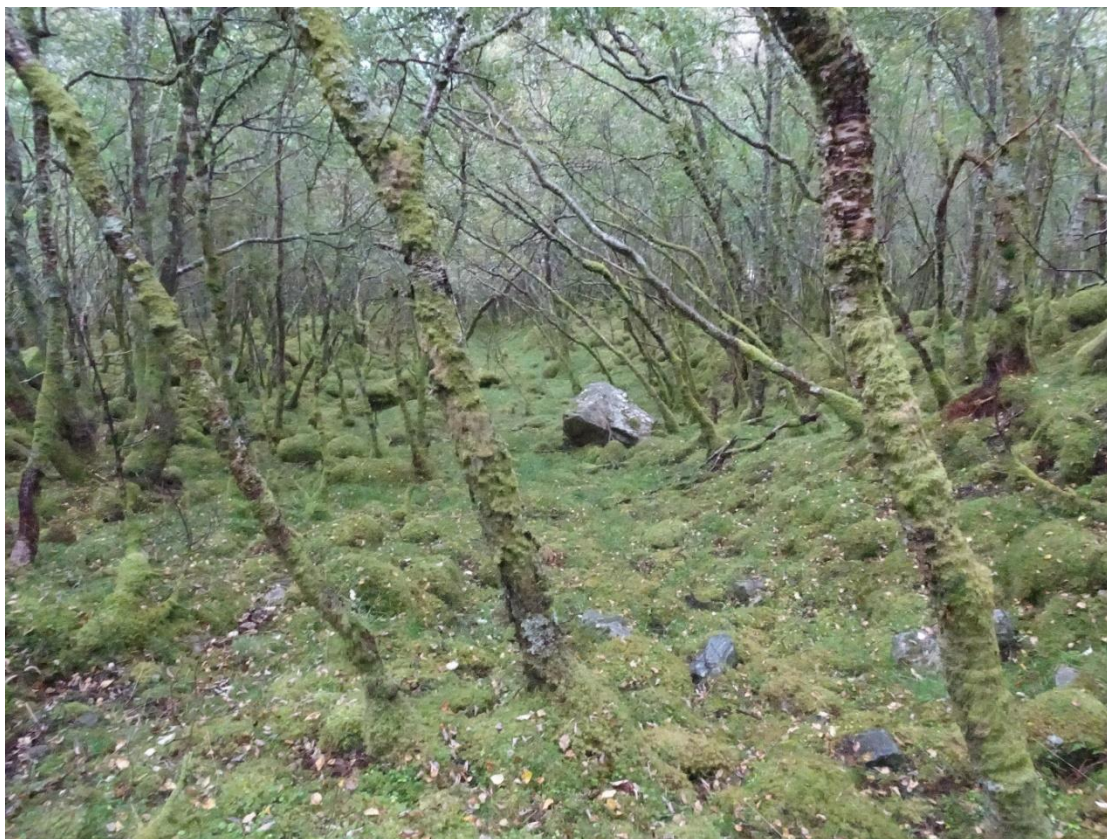
Figur 17: Ferskere steinsprangblokk i terrenget, Lokalitet 3 (se vedlagt registreringskart).

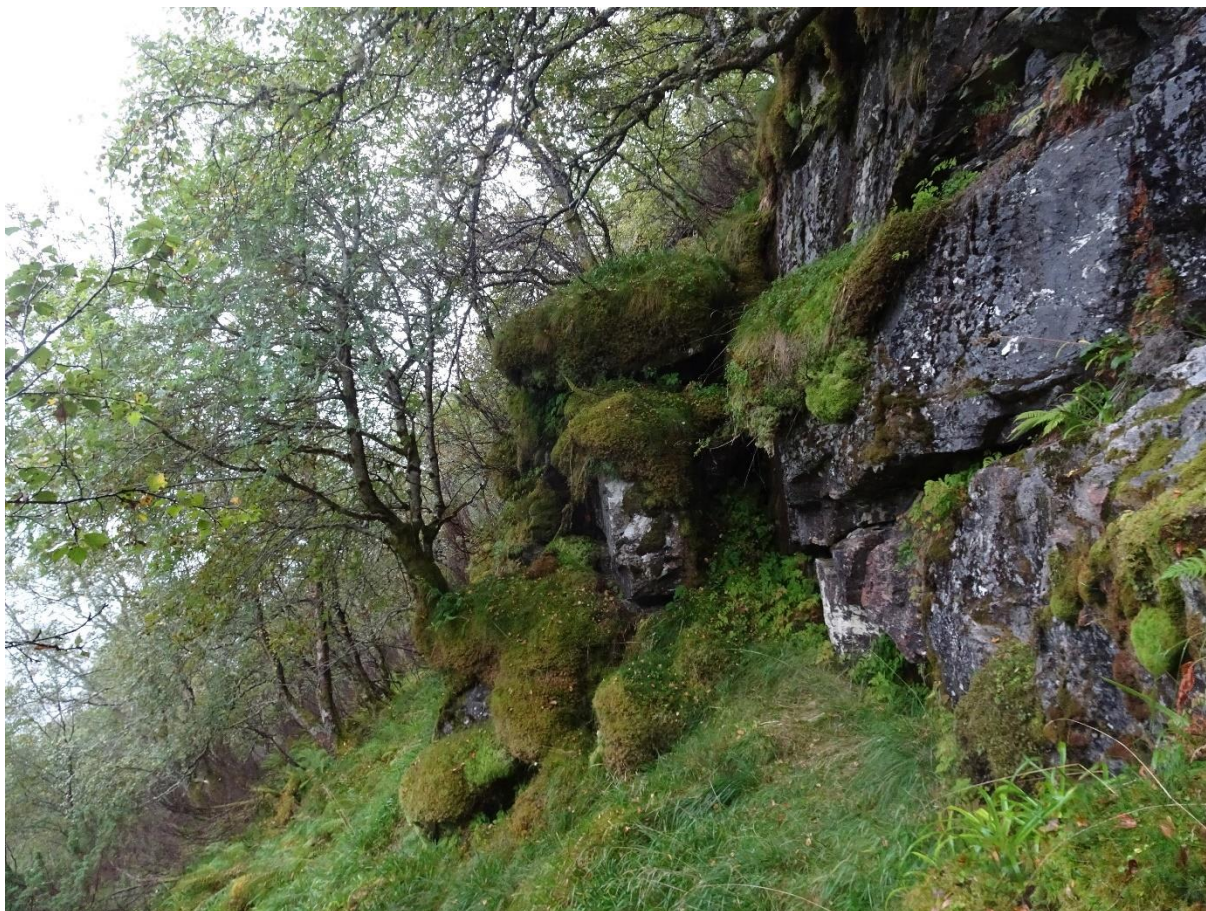
Figur 20: Bilde fra Lokalitet 4 Område B (se vedlagt registreringskart) viser stablede blokker som er avløst. Stabilitet er usikker.

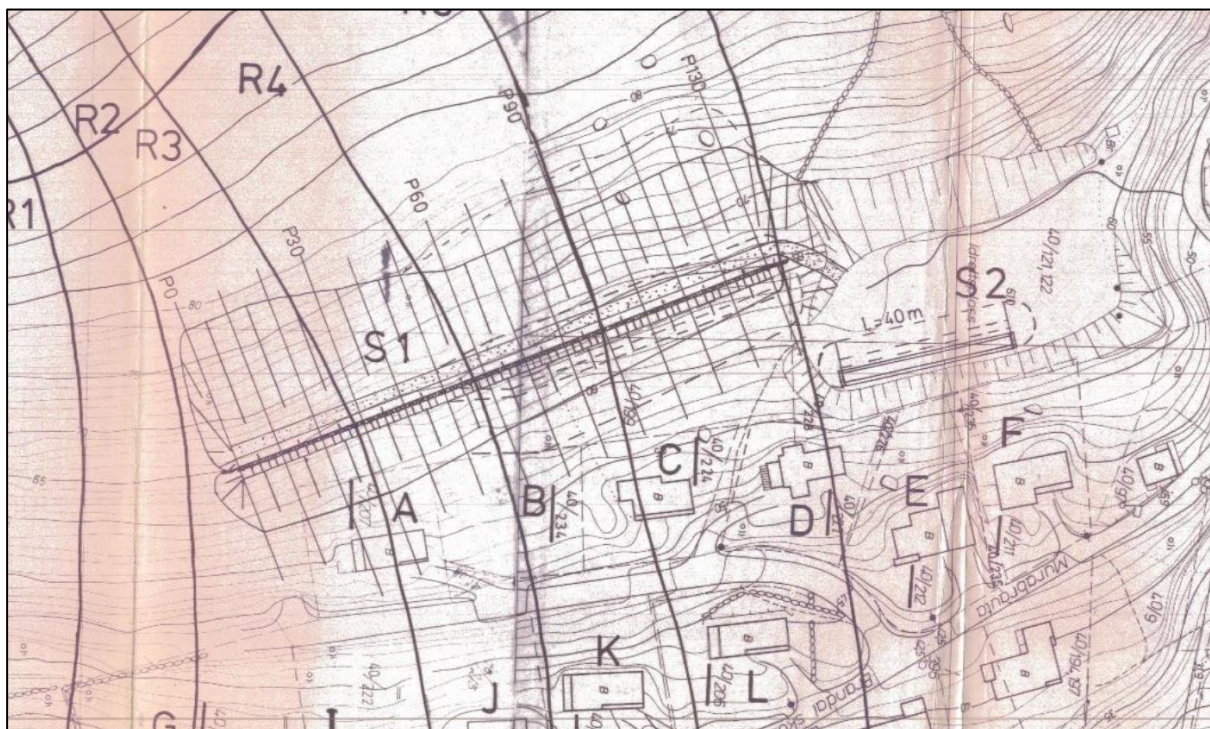
Figur 22: Utsnitt fra Figur nr. 3 som viser anbefalte sikringstiltak av NGI (NGI, 1989). Voll merket «S2» på figuren vurderes ikke lenger nødvendig på grunn av plantefelt i gran som i dag gir økt sikkerhet mot skred.

På grunn av etablert granfelt opp mot potensielt løснеområde så vurderes sikkerhet mot skred for tomter 40/212 og 211 nå delvis å være tilfredsstillende (Tomter E og F i Figur 22). Derfor vurderes ikke sikringsvoll S2 som er anbefalt av NGI i 1989 å være nødvendig på grunn av dagens situasjon som er endret.

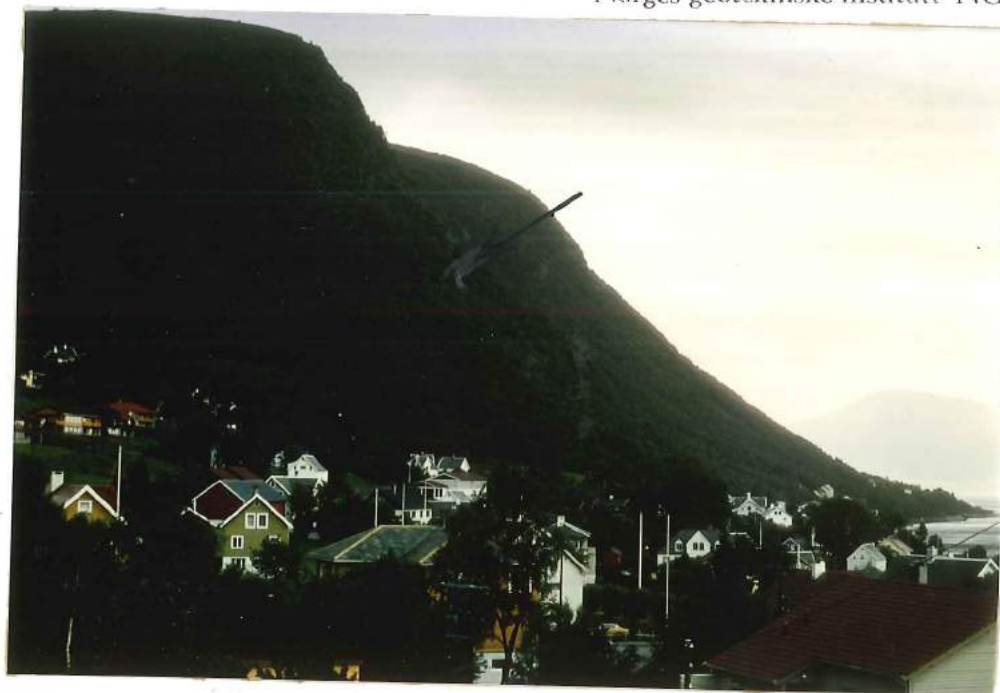
Foto nr.2. Fjellsida ovafor Kvitnesvegen.

Under befaringen ble både fjellskrentene nær toppen av Knutenakken (Foto 1) og fjellside ovafor det påtenkte byggefeltet langs Kvitnesvegen (Foto 2) undersøkt med henblikk på ustabile partier. Begge områdene viste seg å være generelt ustabile med

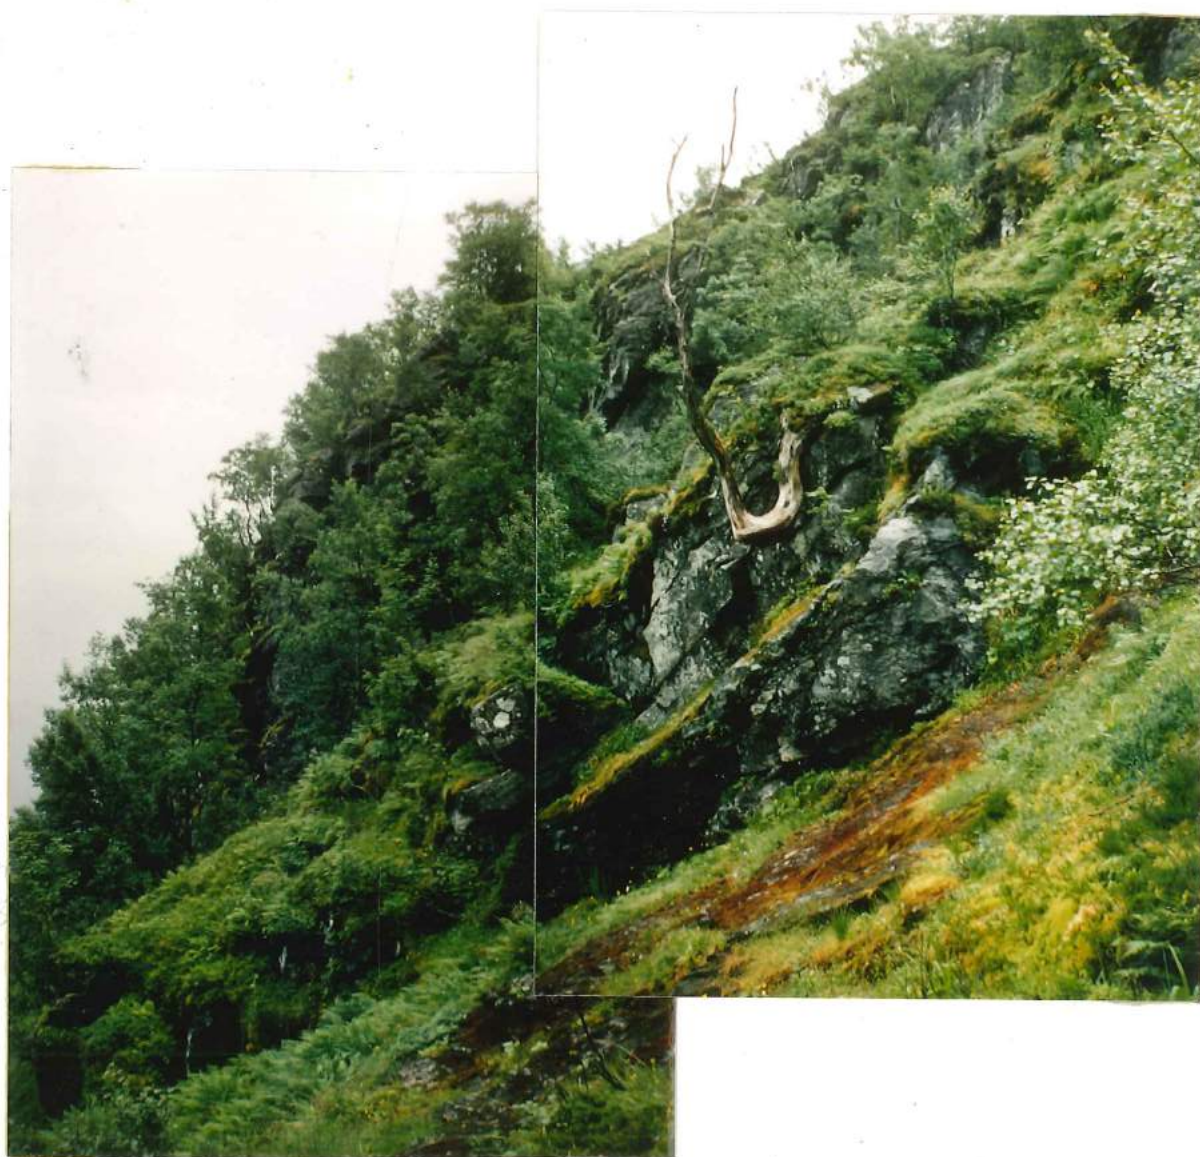
Foto nr.3. Partier med sterkt utoverhellende underslepper (jfr. Foto 1).

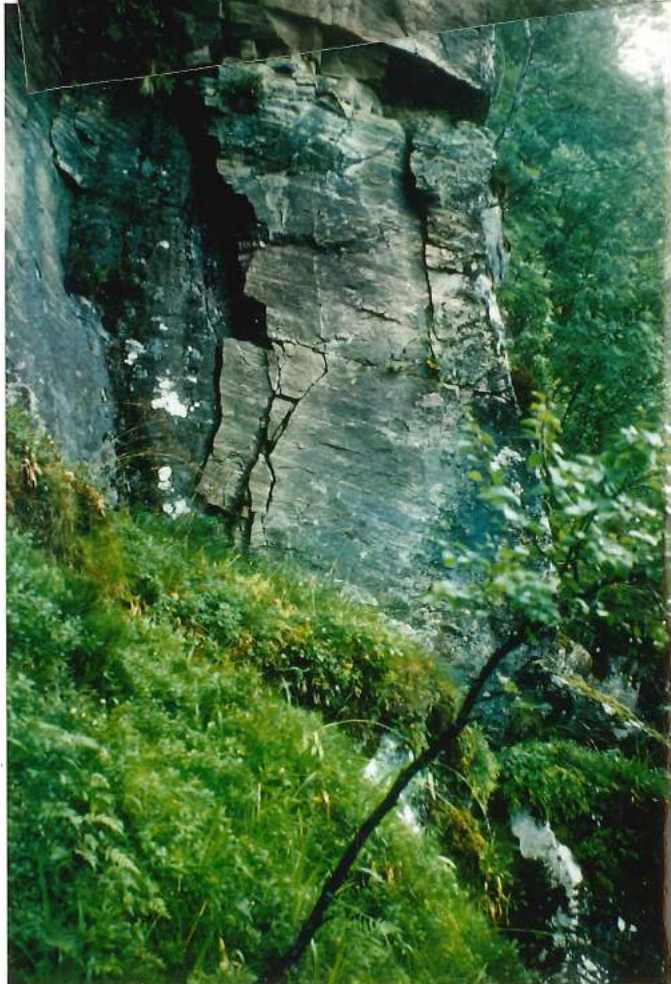
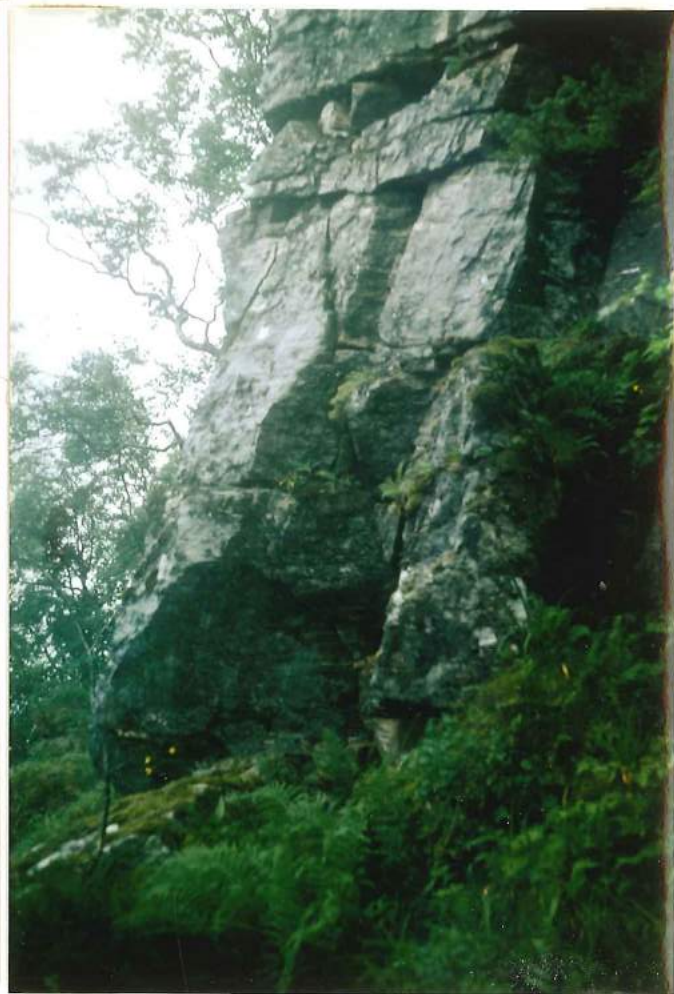
Foto nr.4 (a) Oppsprukket avløst parti, nær profil 6, tegn.001. Høyde 8-10 m.  
 (b) Partiets fot sett fra motsatt side. Sokkelflate ca. 1 m<sup>2</sup>.

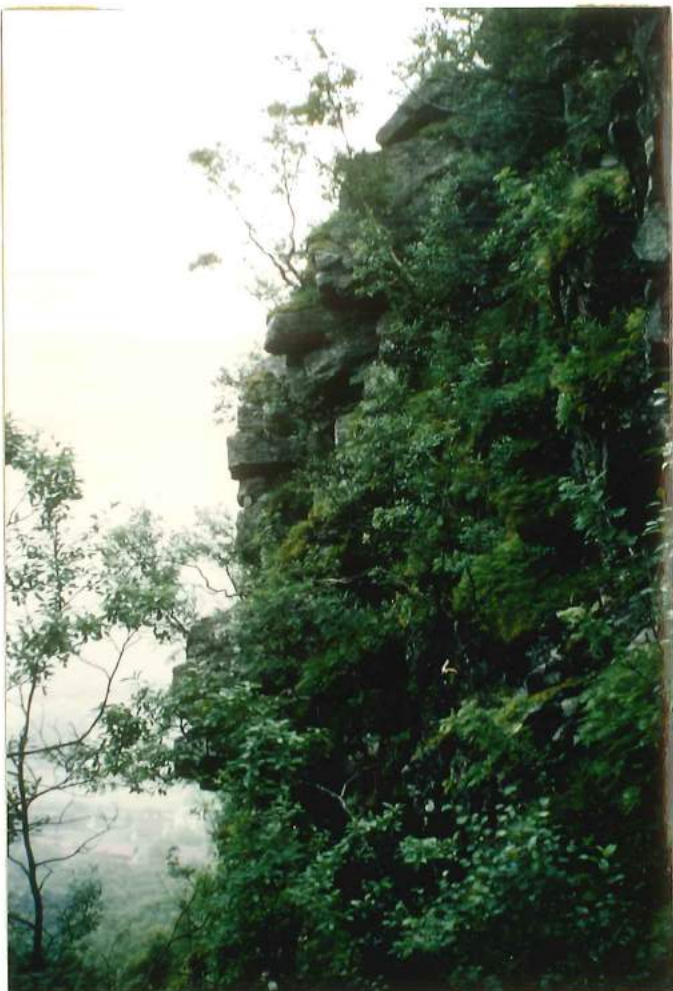
Foto nr.5. Hele skrenten langs Knutenakken er sterkt oppsprukket, vanligvis med tilnærmet horisontale og vertikale avløsningsflater. (Ved profil 7).

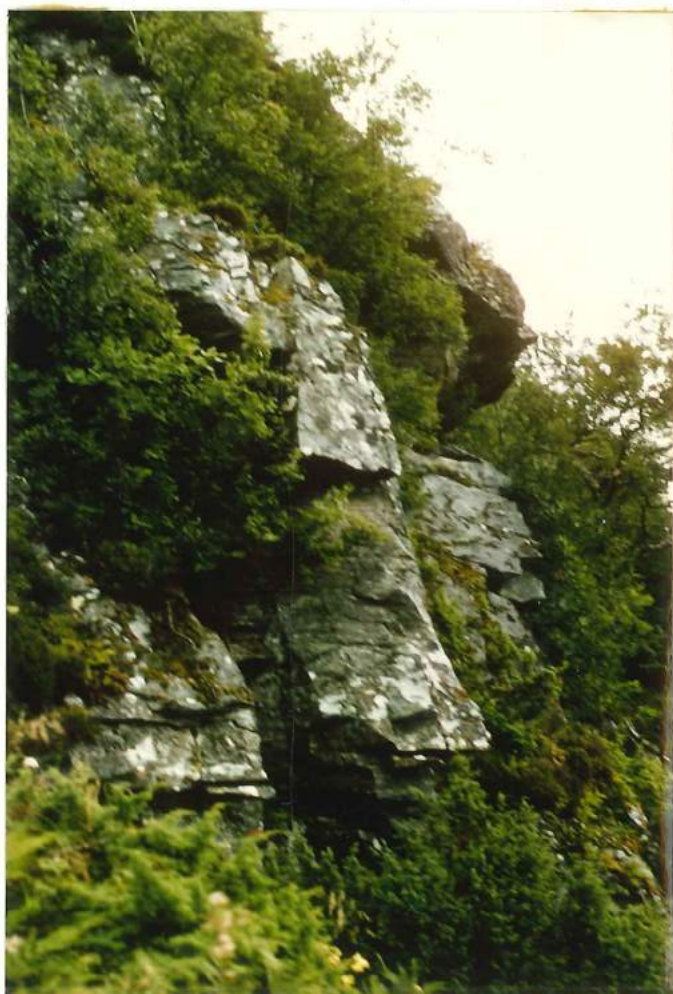
Foto nr.6. Skredfarlig parti overfor Kvitnesvegen nær profil 12, tegn.001. Hammeren oppe til høyre hadde svært dårlig fot.

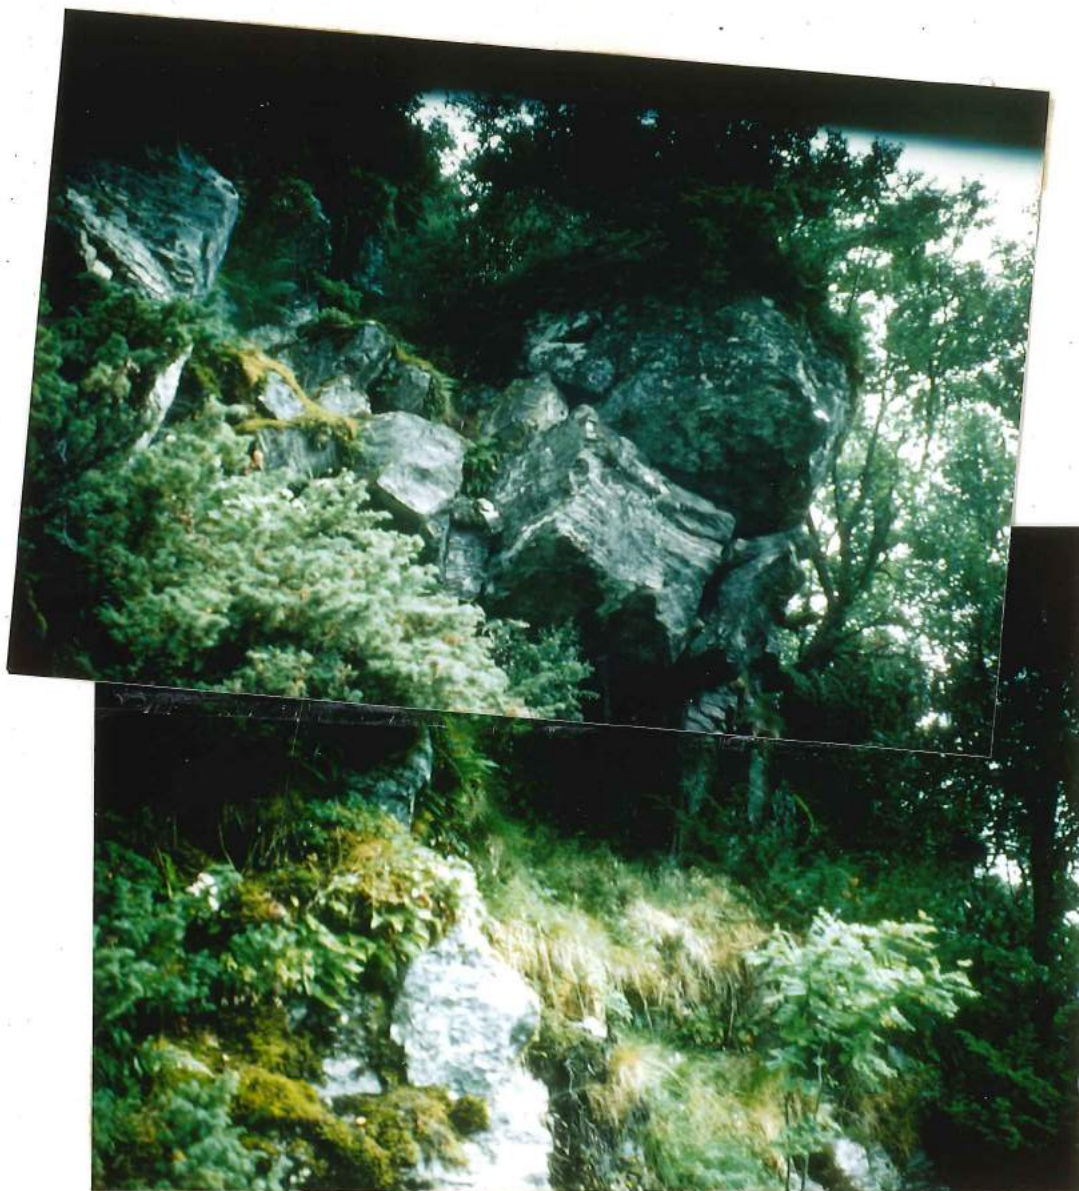
Foto nr.7. Sterkt oppsprukket og utoverhellende skrent.  
Løsblokker. (Ved profil 5, tegn.001).

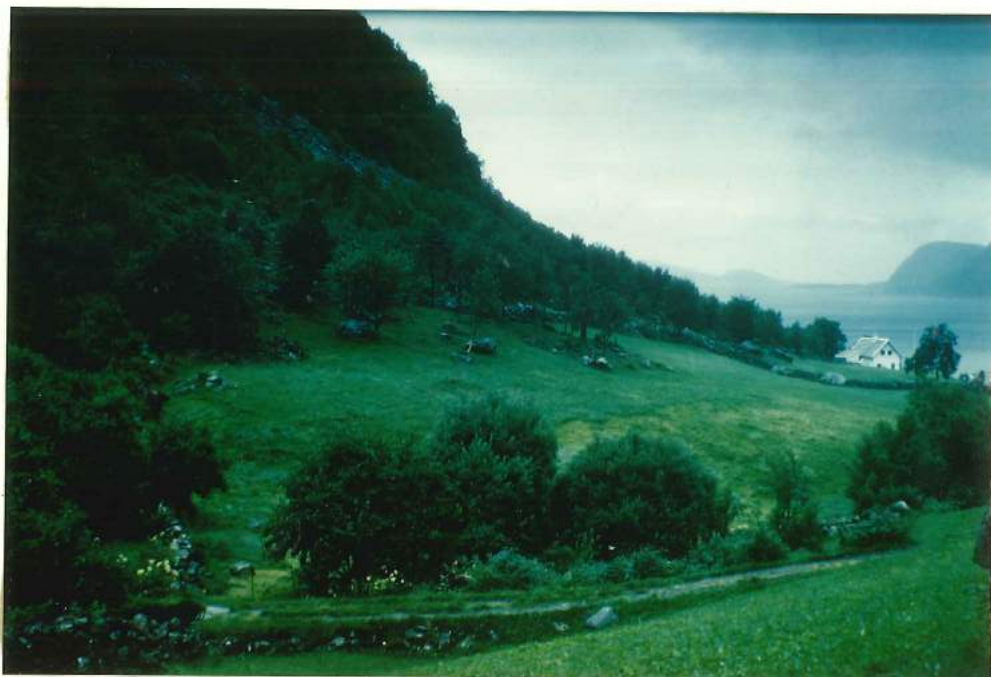
Foto nr.8. Skredblokker på innmark. Sørøstsida av Knutenakken.

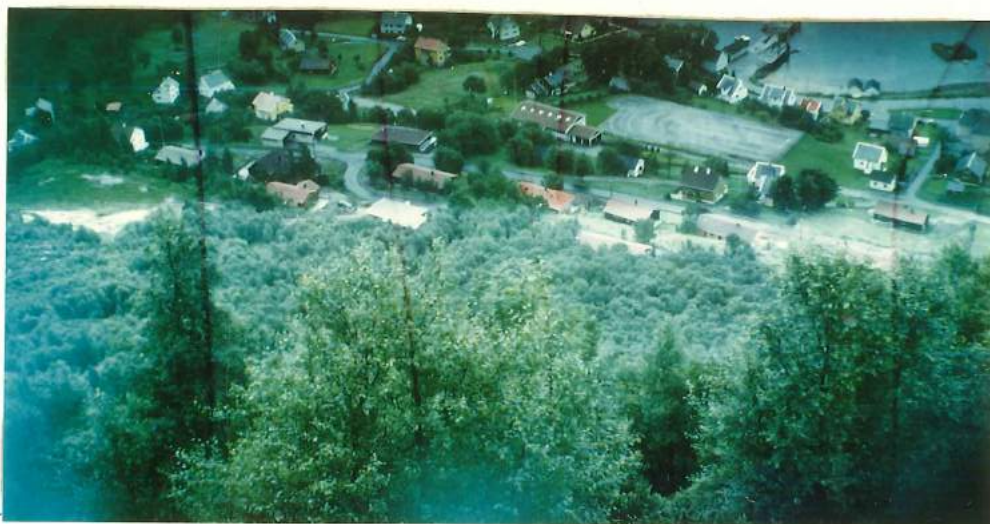
Foto nr.9. Boligfeltet MUREN sett fra fjellskrenten ved profil 5, tegn.001.

Både utbredelsen av tidligere skredblokker (tegn.005), terrenghelningsobservasjonene (tegn.003, Tabell 1) og erfaringene med hensyn til skredutbredelse fra andre steder, tilsier at boligfeltet Muren (tegn.001, Foto 9) vil kunne nås av steinsprang/steinskred.

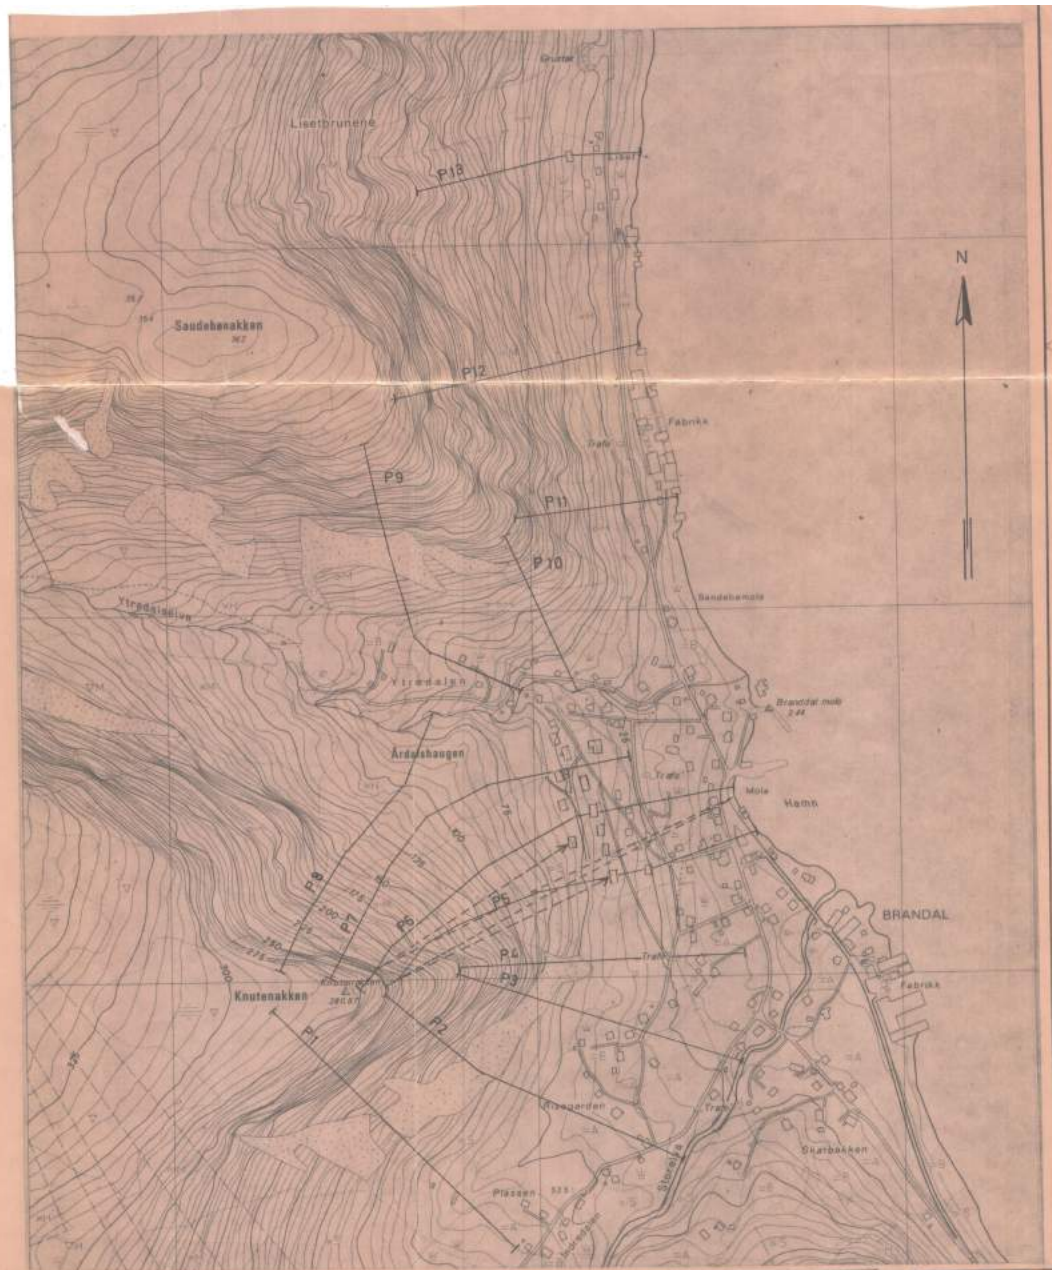
UNDERSØKELSESMÅRÅDET OG PROFILLINJENES  
TERRENGBELIGGENHET (P1 - P13)

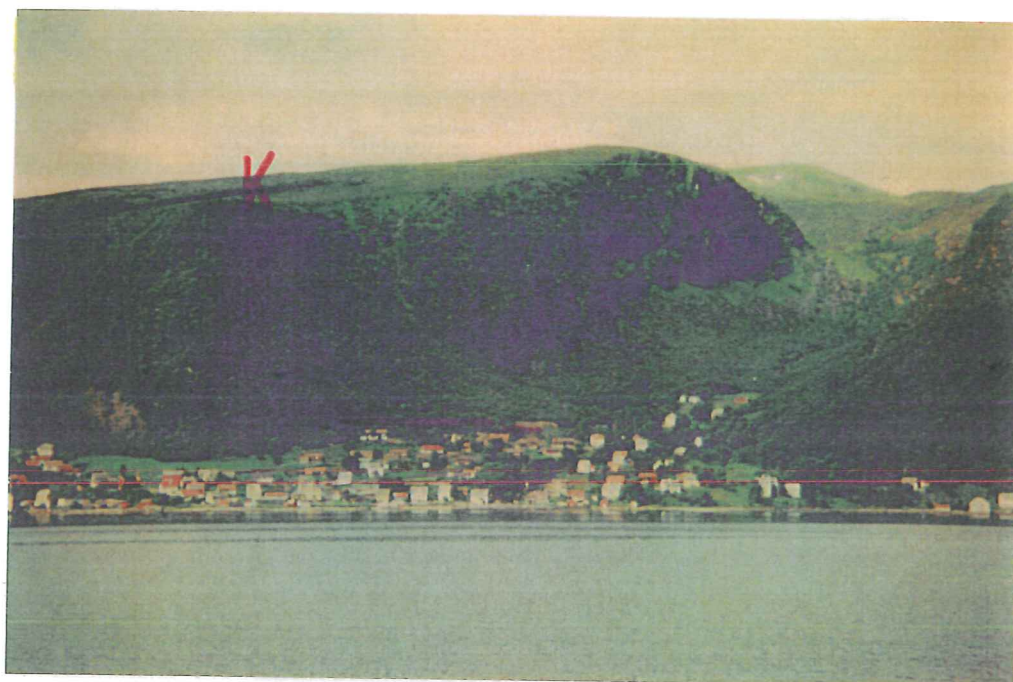
Foto 1 Knutenakken (K) med boligfeltet Muren opp mot skogkanten midt i bildet. Tilnærmet lokalisering av fangvoll angitt.

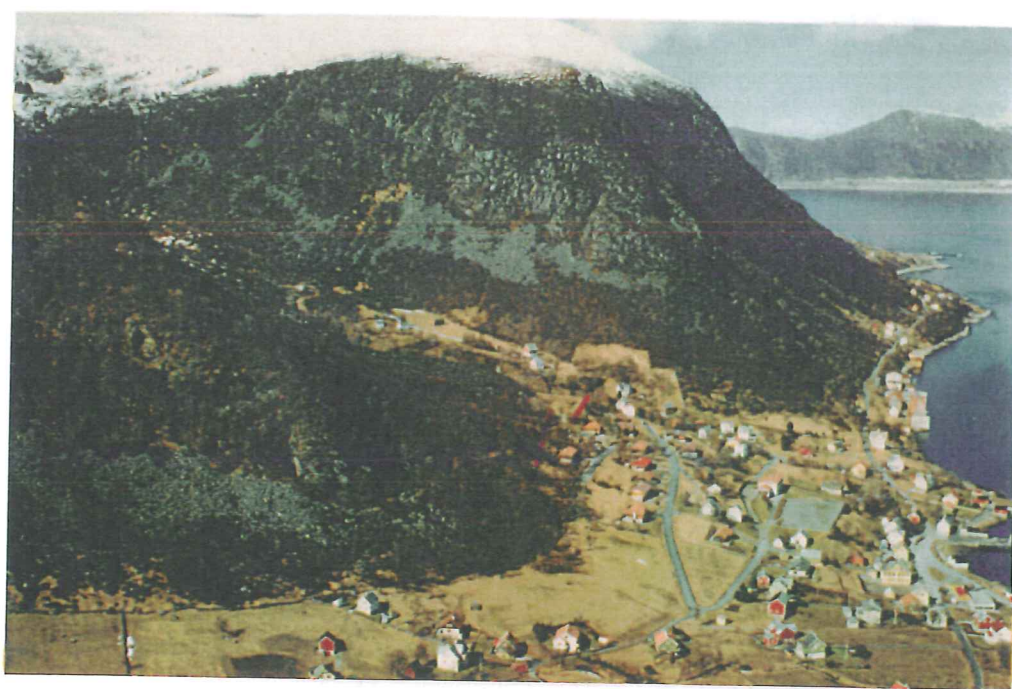
Foto 2 Boligfeltet Muren sett fra Skarbakknakknakken. Fangvollen av løsmasser kan anlegges ovafor de skredutsatte boligene/tomtene.

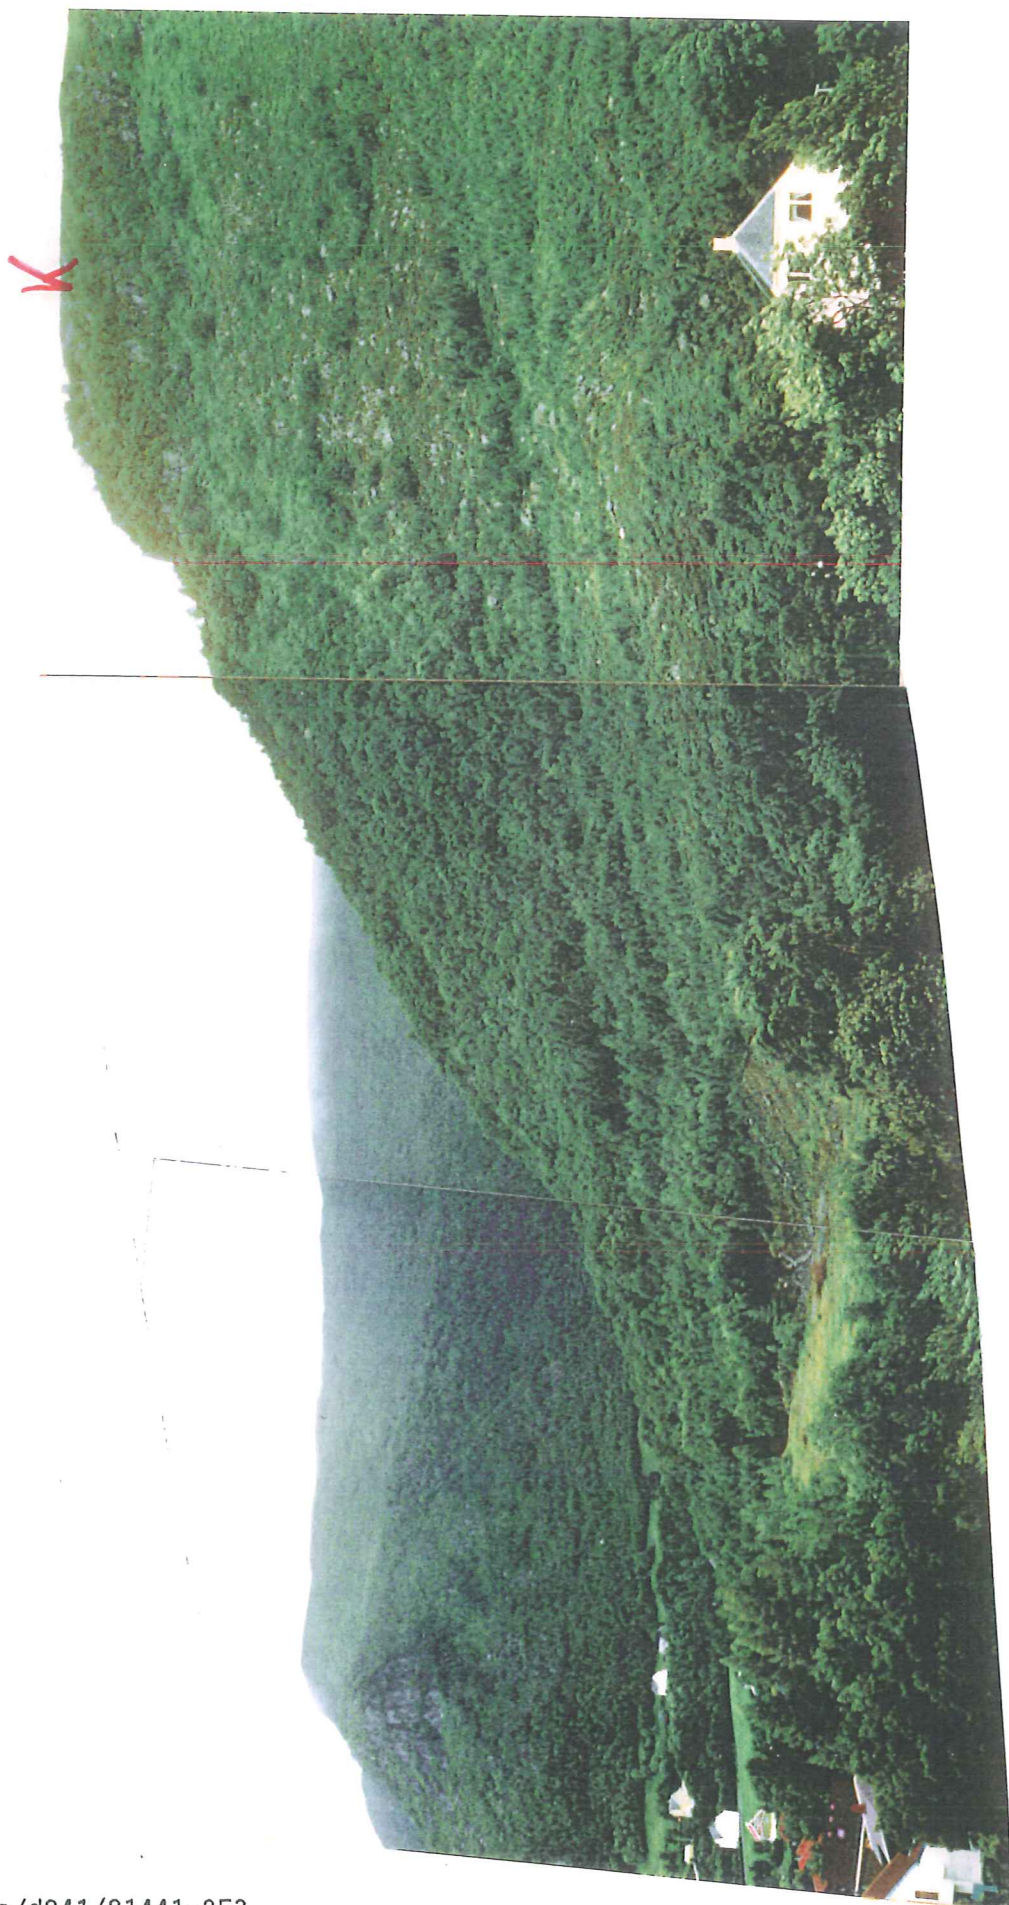
Foto 3 Knutenakken (K) med urområder til høyre i bildet. Boligfeltet Muren i skogkanten nederst til venstre. Bildet viser vegetasjonsforholdene i fjellsida slik de var i 1976. Den lange sikringsvollen vil nå fram mot idrettsplassen i høgde med denne. En kort voll langs kanten av plassen vil gi bedret sikkerhet mot snøskred for husa nedafor plassen.
